COMUNE DI PIEVE DEL GRAPPA

PI - Piano degli Interventi

Schedatura degli Edifici di Valore storico-testimoniale e dei Beni culturali ex D.Lvo 42/2004.

ELABORATO: C.S.6.3.11 - Schede Edifici di valore storico-testimoniale
Sezione 3

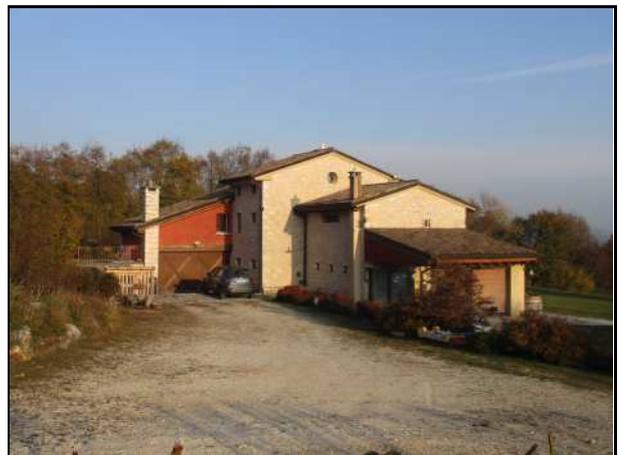
Foto 1

Edificio convertito interamente in residenza.
I recenti lavori di ristrutturazione hanno stravolto le caratteristiche costruttive dell'edificio anche attraverso l'utilizzo di materiali non tradizionali.

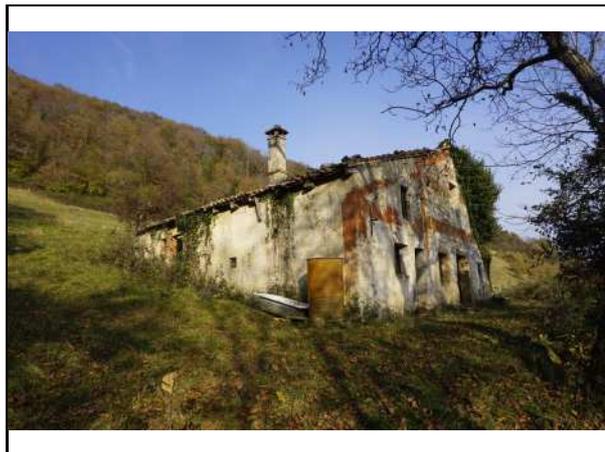
Foto 2

Tipica casera di montagna.
Paramento originario in pietra e sasso con spalle delle porte in elementi litopidi.
Caratteristiche le fasce pitturate in rosso.

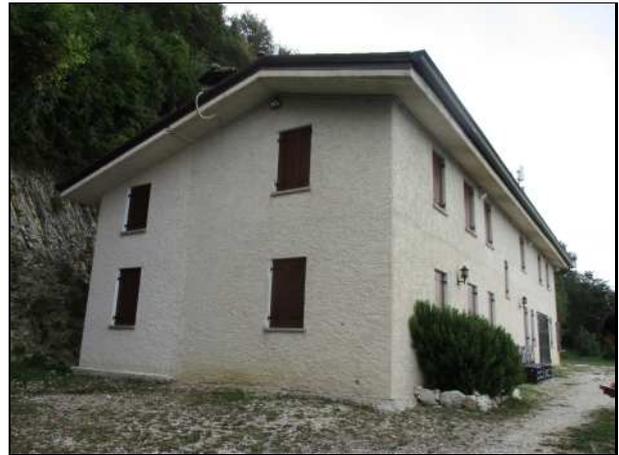
Casera Prà Tondo.
 Edificio completamente rimaneggiato.

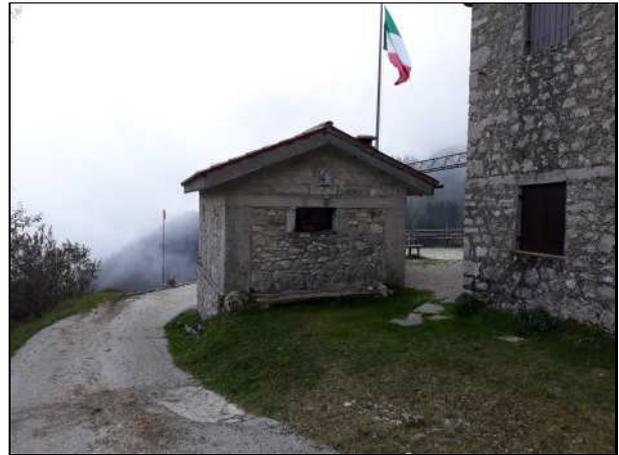
Pertinenza del Malga Val Vecia. Edificio ristrutturato recentemente.
