COMUNE DI PIEVE DEL GRAPPA

Schedatura degli Edifici di Valore storico-testimoniale e dei Beni culturali ex D.Lvo 42/2004.

ELABORATO: C.S.6.1.9 - Schede Edifici di valore storico-testimoniale
Sezione 1

Piano degli Interventi (P.I.) adozione con DCC n.22 del 21/07/2022 approvazione con DCC n.29 del 18/07/2023.

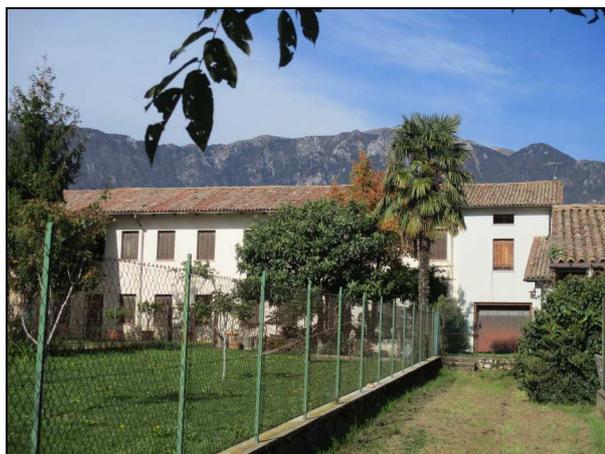
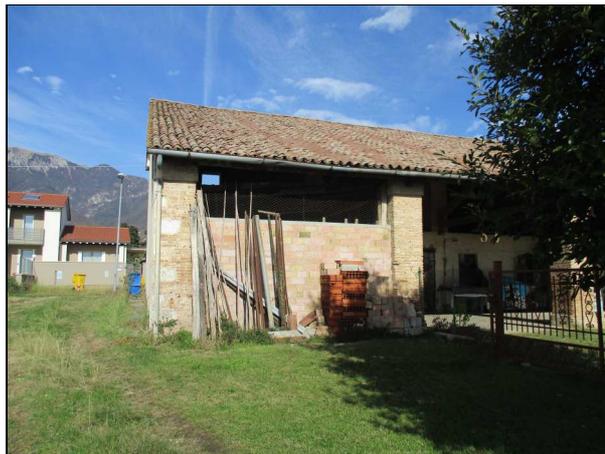
Foto 1

Residenze con annessi giustapposti.
 Elementi costruttivi particolari: pilastri in cotto con inserti di conci litoidi sull'annesso ovest.

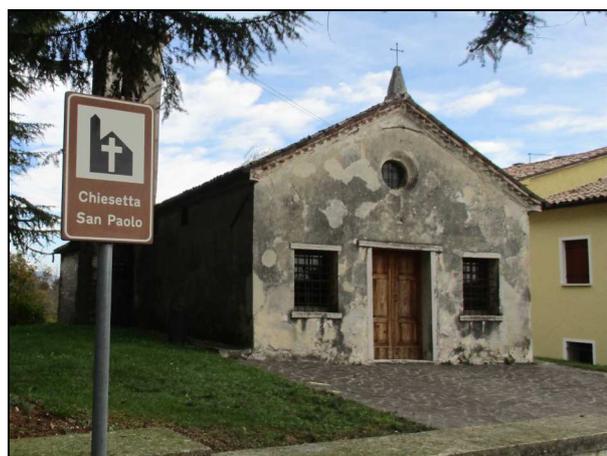
Chiesa intitolata a San Paolo apostolo.
 È una delle più antiche chiese dell'alto trevigiano.
 Di influenza patavina appartenete alla pieve di Loreggia, da cui è dipesa certamente fino a fine '200 (1297) prima di diventare filiale della pieve di Fonte (1330).
 La chiesa ripropone la tipologia romanica integrata all'ambiente campestre.
 Al suo interno un'aula rettangolare, tetto con capriate in legno e tavelle in cotto come da tradizione, preannuncia il pregevole altare ligneo del 1613 con dedicazione a San Francesco, animato da una pala raffigurante la Madonna con il bambino e San Paolo.
 Bibliografia "Per conoscere Crespano del Grappa – La storia, i luoghi, le opere". GRUPPO PRAGMA RICERCHE.

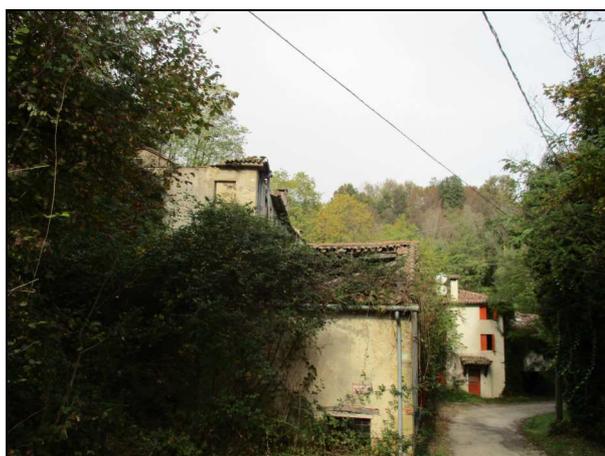
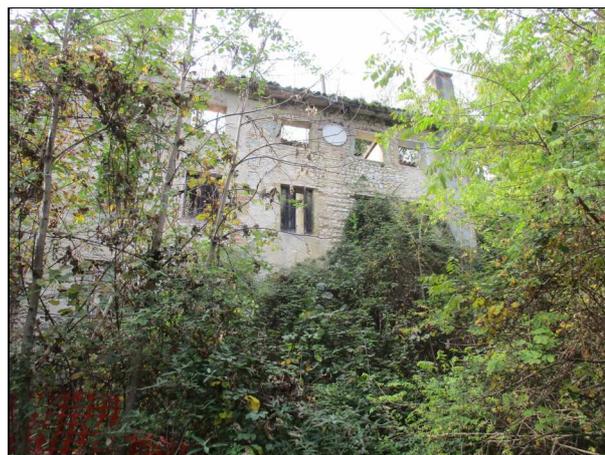
Foto 1

Ex Opificio Andreatta. Impianto per la produzione di farina che sfruttava la cospicua portata idrica del torrente Lastego (sorto nel secolo XIX e funzionante fino all'inizio del '900).

Elementi costruttivi di particolare interesse: cornice di gronda, il foro circolare sul timpano di copertura, l'orologio in pietra posto sulla facciata principale e la sequenza tipologica dei fori finestra.

Parzialmente crollato.

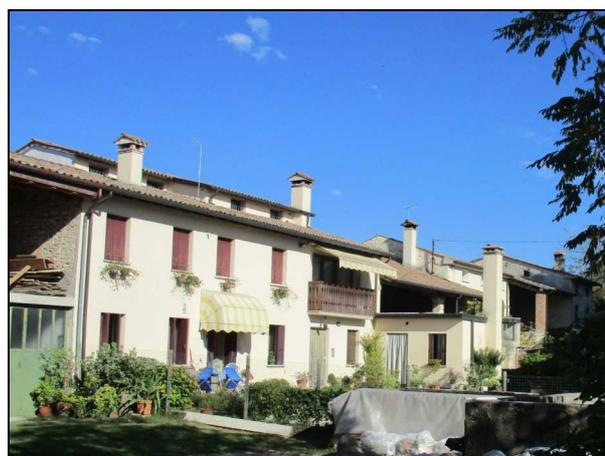
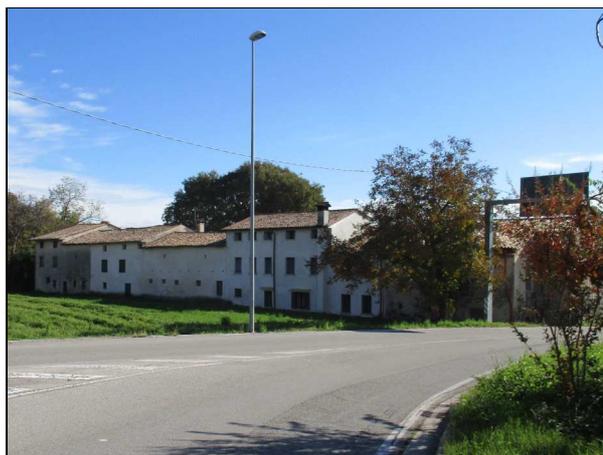
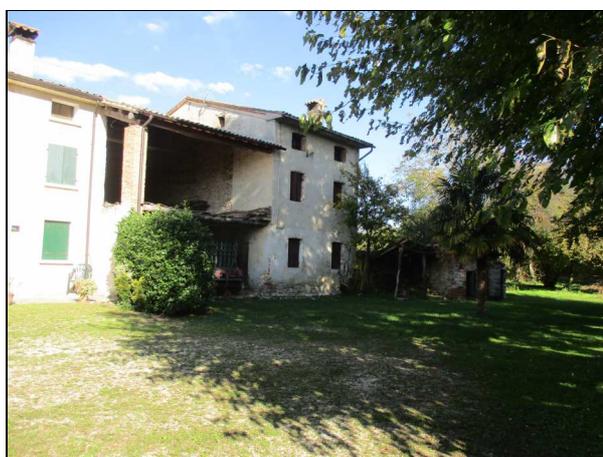
Foto 1

Edificio di impianto fine '800 primi '900.
 Tipica casa rurale pluricellulare con residenze ed annessi in linea, quasi completamente ristrutturata.
 Obbligo del mantenimento del prospetto nord.

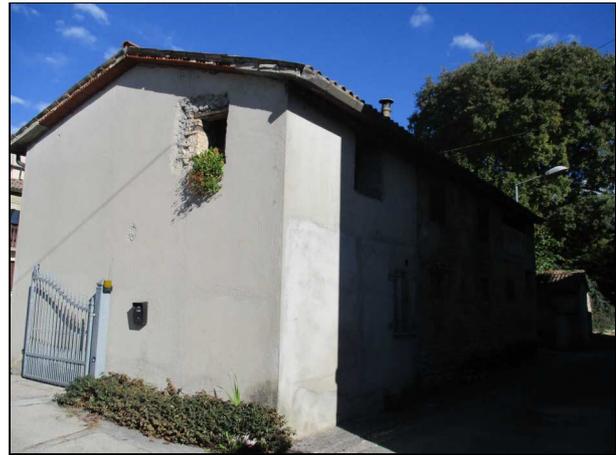
Annesso rurale antistante alle residenze.

Nelle porzioni non ristrutturate sono presenti alcuni elementi costruttivi originari di particolare interesse, quali i fori finestra, la cornice di gronda ed il tipico paramento esterno in sasso, cotto e pietra.

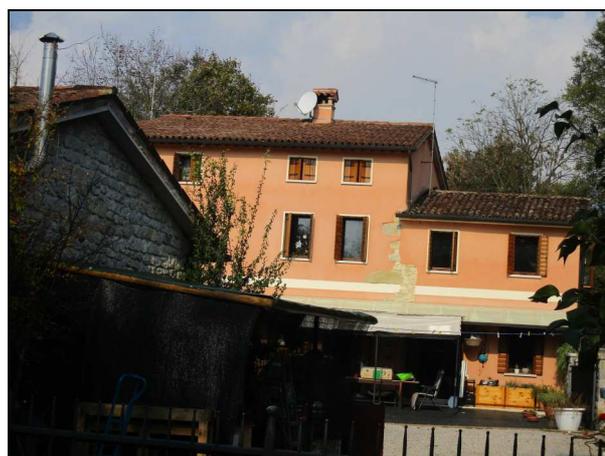
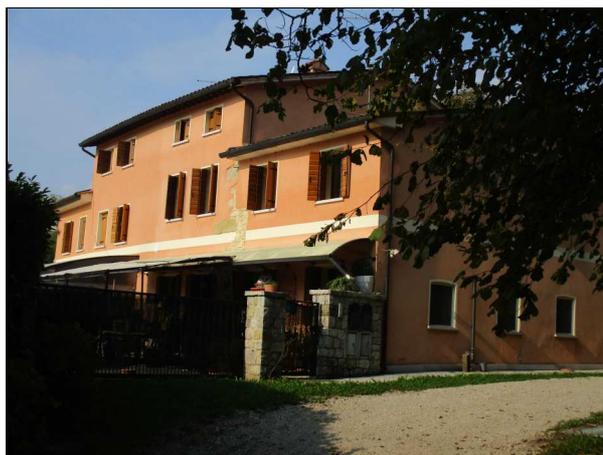
Tipico fabbricato residenziale con annessi giustapposti, ristrutturato recentemente.
 La parte rurale risulta interamente recuperata ai fini residenziali.

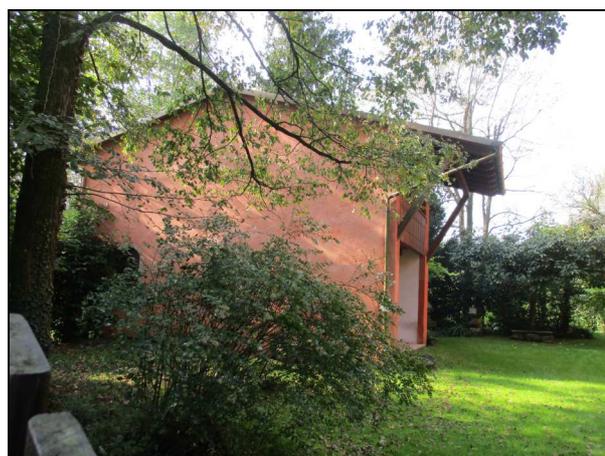
Pertinenza completamente ristrutturata.
L'edificio non presenta elementi architettonici di pregio.

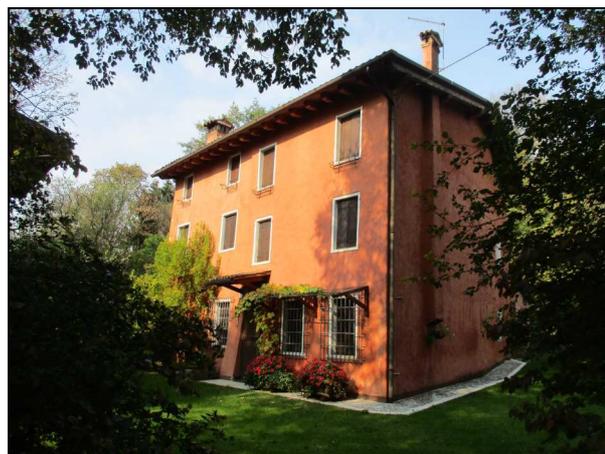
Foto 1

Edificio completamente ristrutturato.
Conserva i fori finestre come da impianto originario.

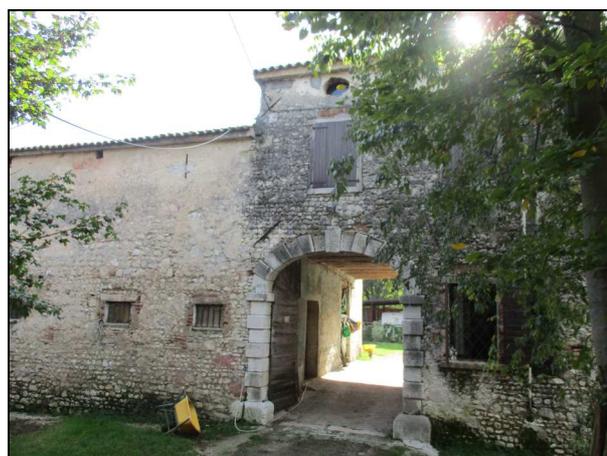
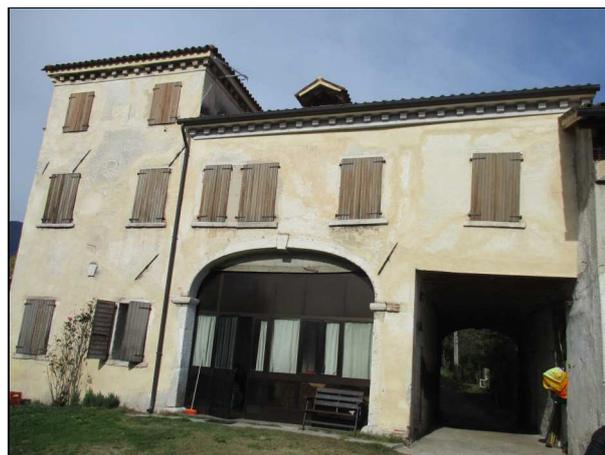
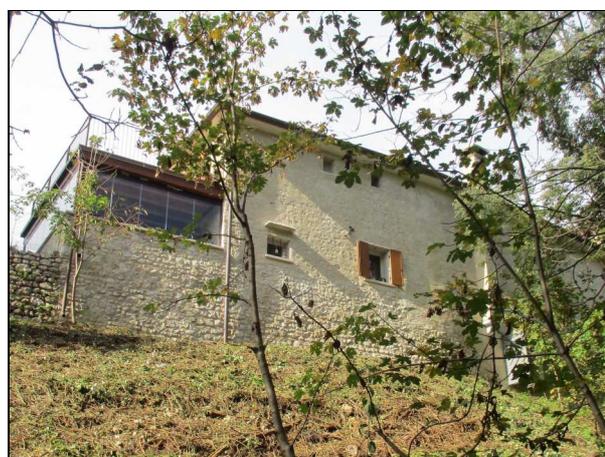
Impianto originario risale all'anno 1672 come riportato in un conio in pietra sulla parete dell'edificio ovest.
 Elementi costruttivi di particolare interesse: l'arco in pietra sul porticato che immette nella corte interna e la cornice di gronda lavorata in pietra nella parte più vecchia dell'edificio (parte ovest).

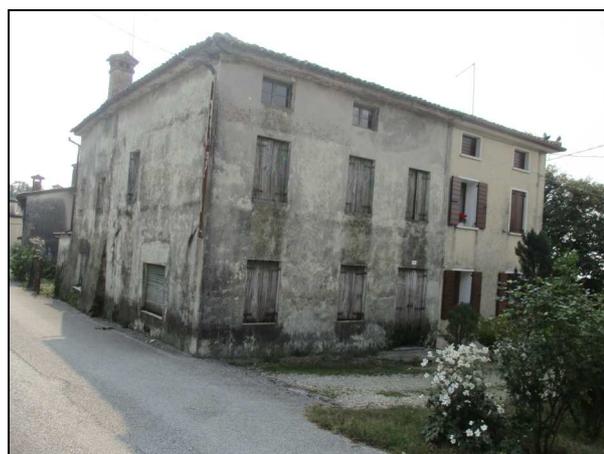
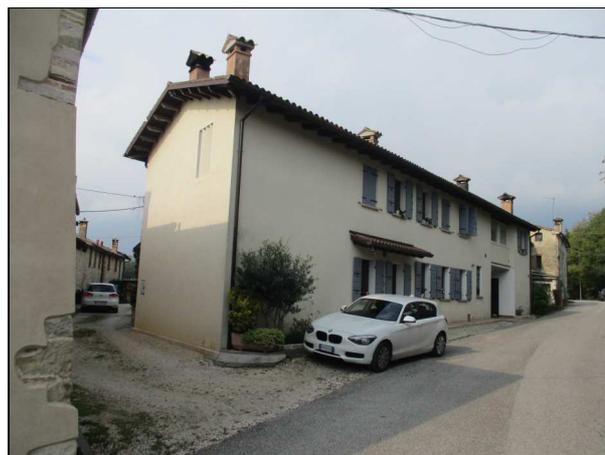
Foto 1

Fabbricato pluricellulare totalmente convertito in destinazioni residenziali.
 L'edificio è stato in parte ristrutturato. Nelle parti originarie sono presenti alcuni elementi costruttivi di particolare interesse, quali i fori finestra, la cornice di gronda ed il camino.

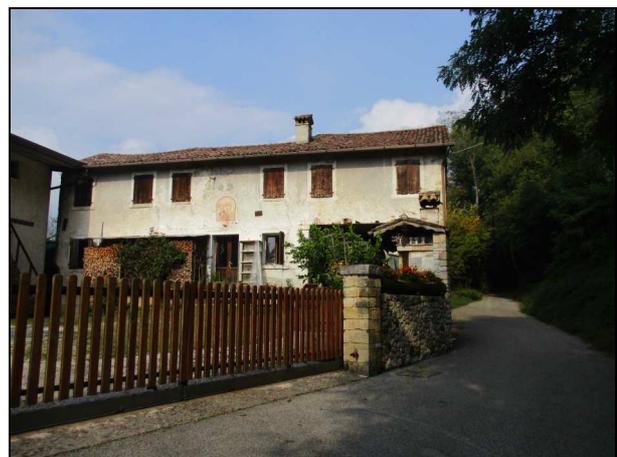
Foto 1

Residenza ed annessi anteposti.

L'edificio conserva l'impianto originario ed alcuni elementi costruttivi di particolare interesse, quali i fori finestra con i davanzali in pietra, la cornice di gronda ed il camino. Presenza di un affresco sulla facciata principale in cattivo stato di conservazione.

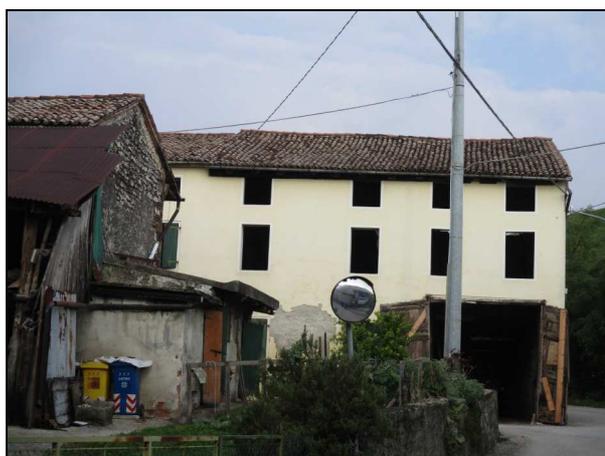
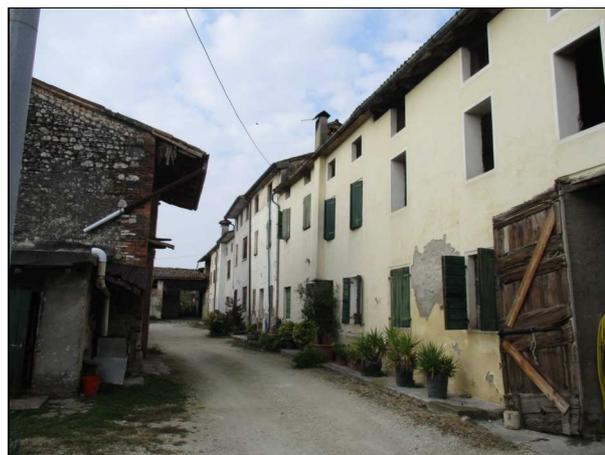
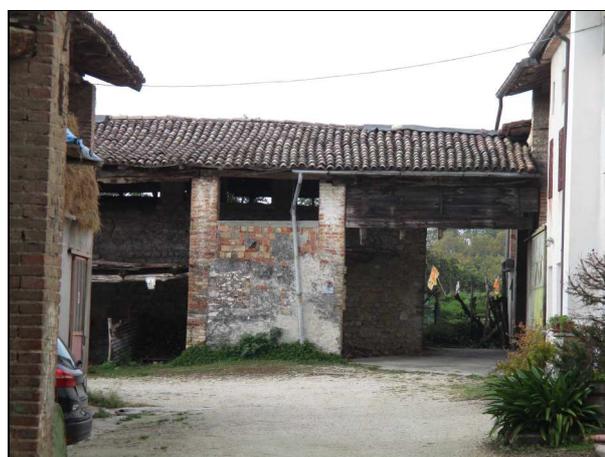
Foto 1

Fabbricato pluricellulare con annessi anteposti.

Tipico fabbricato in linea con presenza di residenze ed annessi. Nelle porzioni non ristrutturate sono presenti alcuni elementi costruttivi originari di particolare interesse, quali i fori finestra e la cornice di gronda.

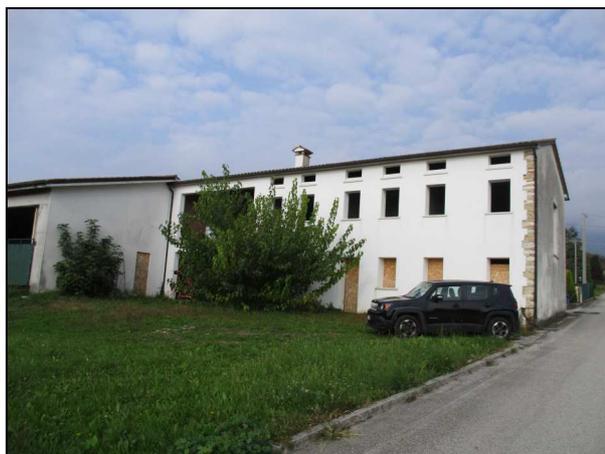
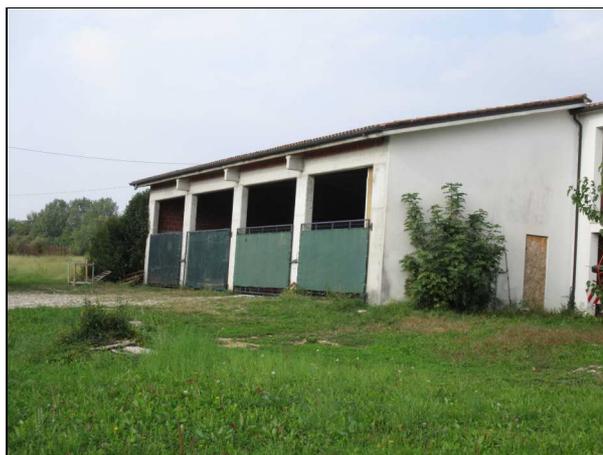
Foto 1

Edificio in fase di ristrutturazione.
 Particolarmente apprezzabile il recupero dei conci litoidi sull'angolo dell'edificio.

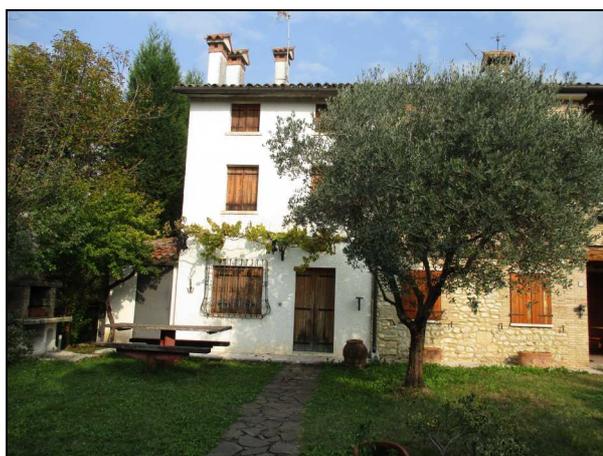
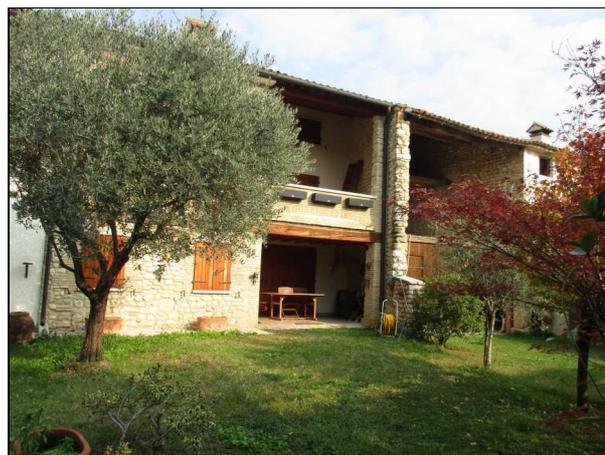
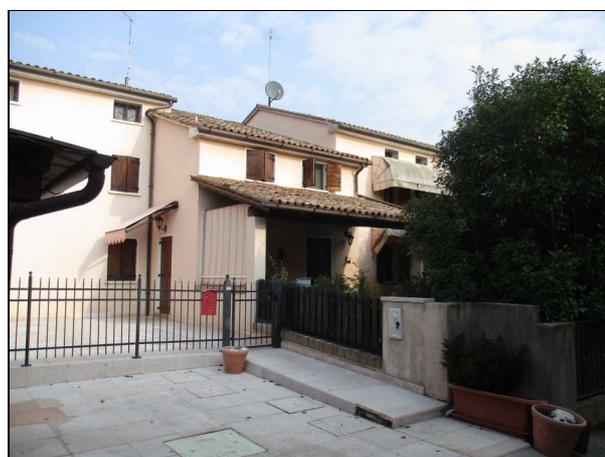
Foto 1

Tipico fabbricato in linea con presenza di residenze ed annessi. Nelle porzioni non ristrutturate sono presenti alcuni elementi costruttivi originari di particolare interesse, quali i fori finestra, la cornice di gronda ed il paramento esterno in sasso e pietra.

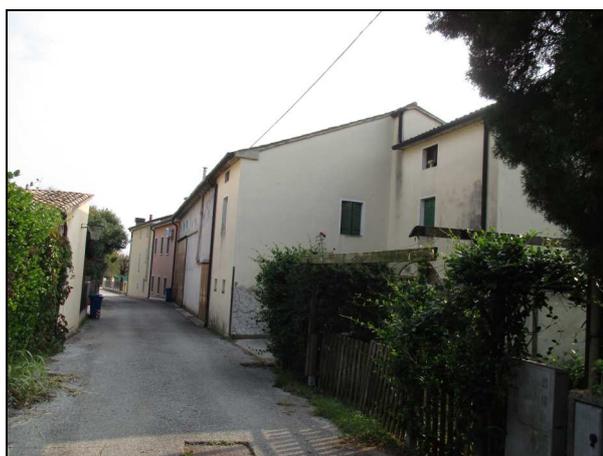
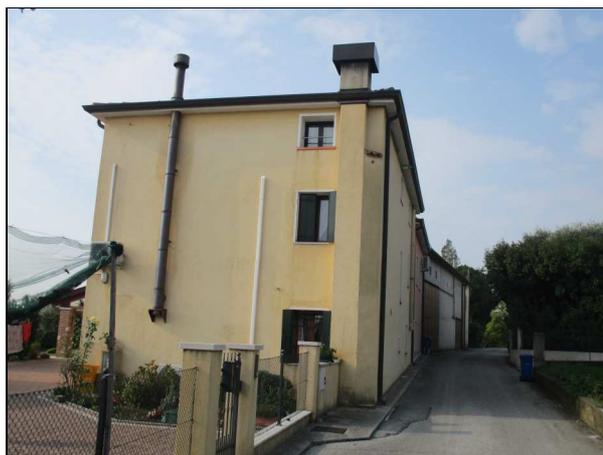
Foto 1

Tipico fabbricato in linea con presenza di residenze ed annessi. Edificio quasi completamente ristrutturato. L'edificio non presenta elementi architettonici di pregio.

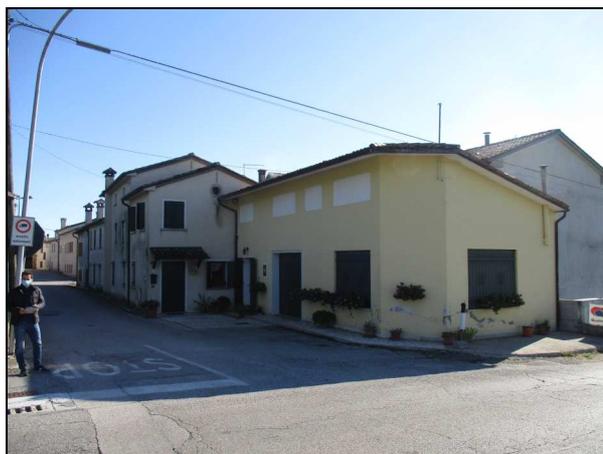
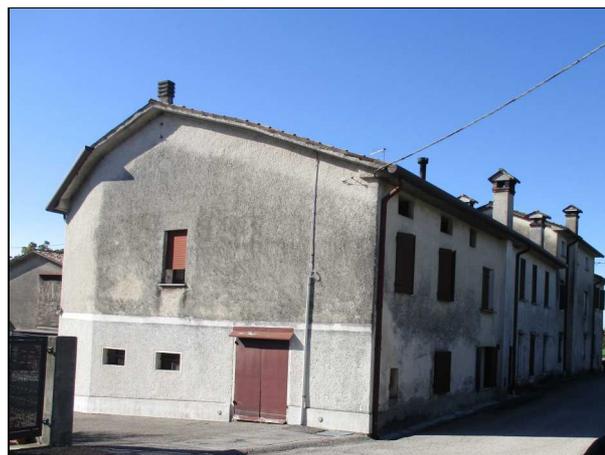
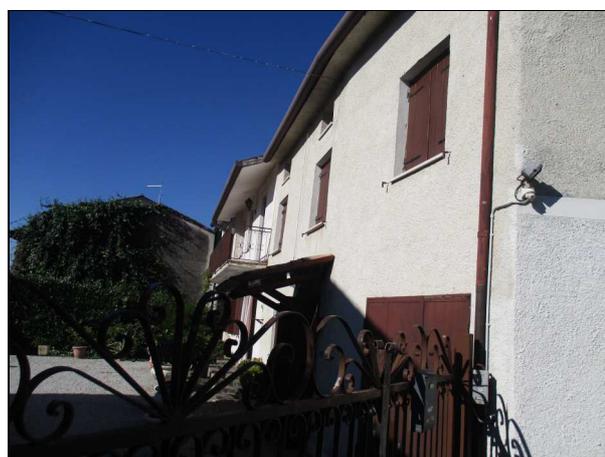
Tipico fabbricato pluricellulare in linea di centro storico. L'edificio è stato oggetto di notevoli interventi in epoche successive.

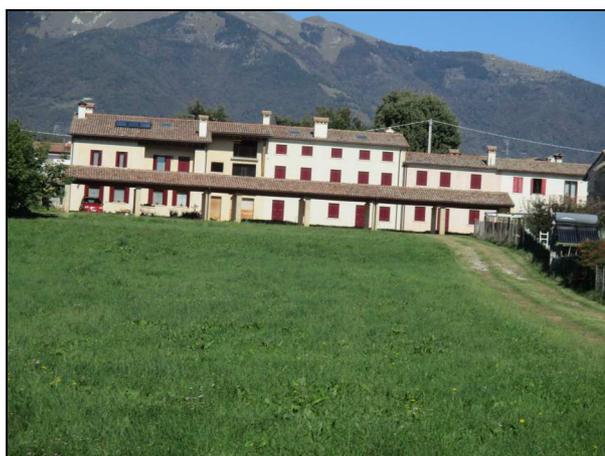
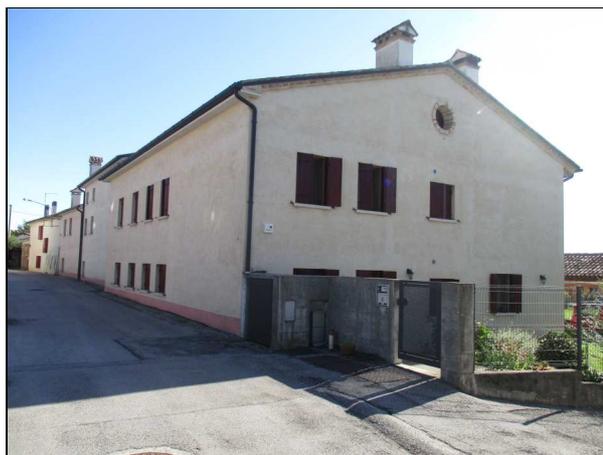
Tipico fabbricato pluricellulare in linea di centro storico, originariamente con porzioni ad annessi rurali. L'edificio è stato completamente ristrutturato e recuperato ai fini residenziale.

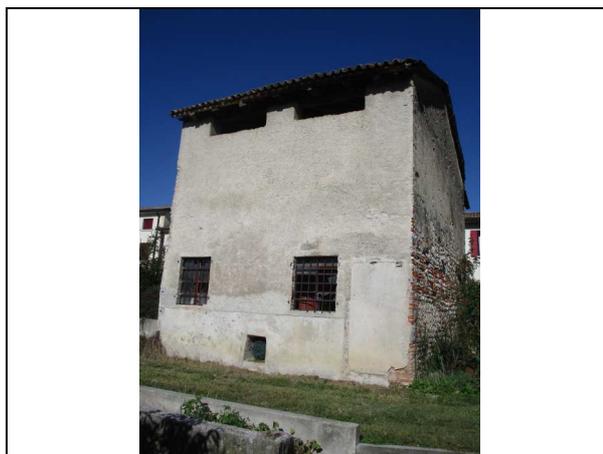
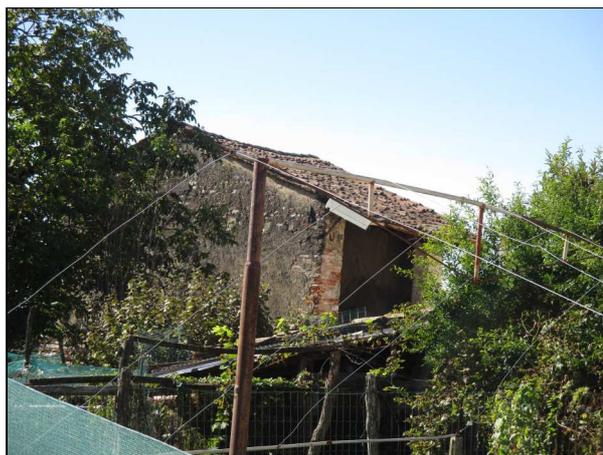
Annesso agricolo in centro storico, conserva il tipico paramento in cotto, pietra e sasso.

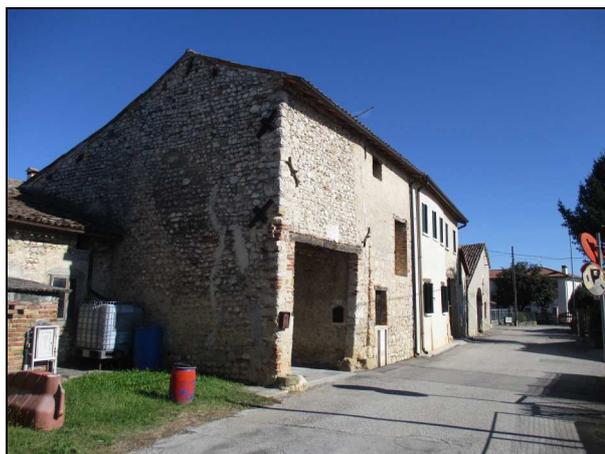
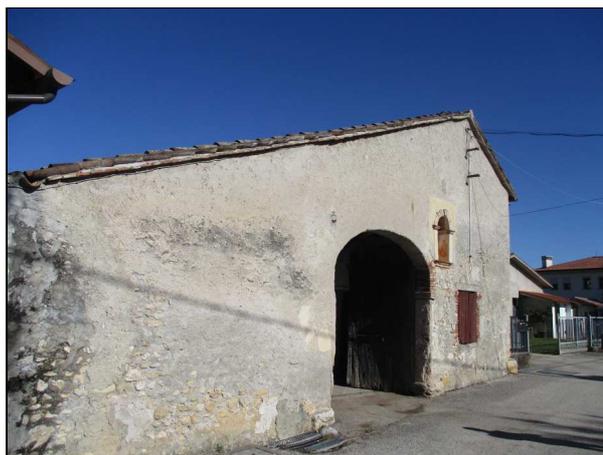
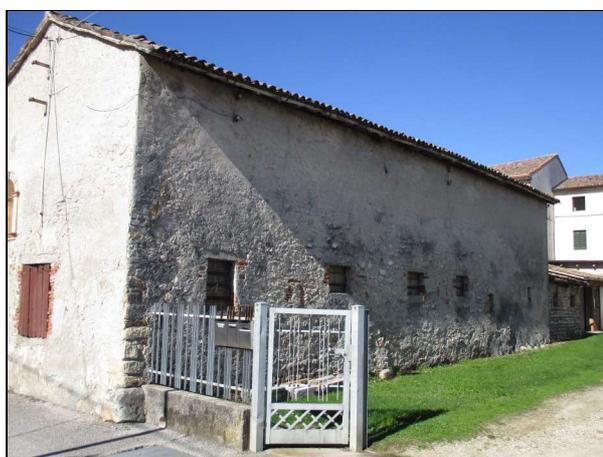
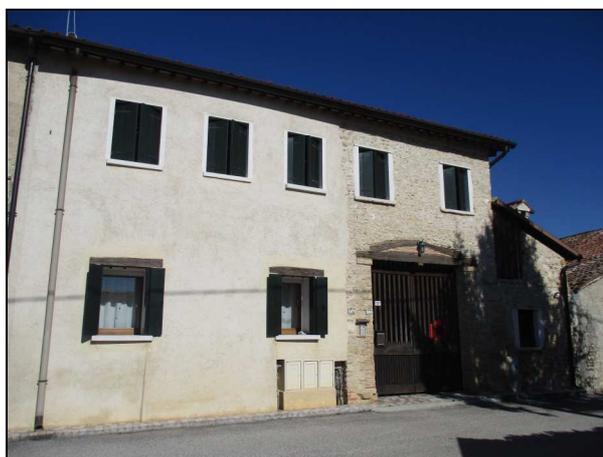
Tipico fabbricato in linea originariamente composto da annessi antistanti (ora in parte recuperati ai fini residenziali) all'edificio residenziale. Nelle porzioni non ristrutturate sono presenti alcuni elementi costruttivi originari di particolare interesse, quali i fori finestra, la cornice di gronda ed il tradizionale paramento esterno in pietra, sasso e cotto. Sacello votivo sulla facciata a sud raffigurante un santo adorante.

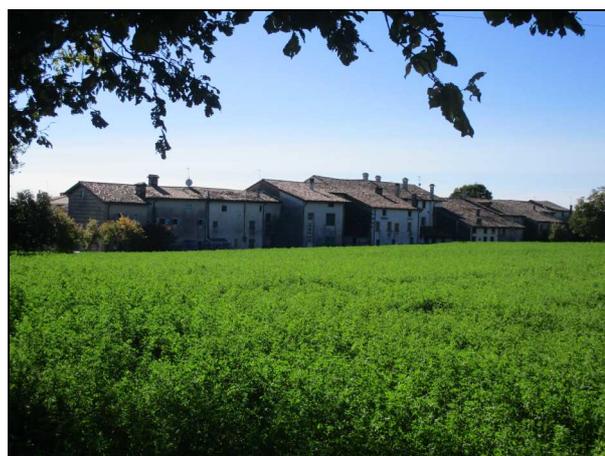
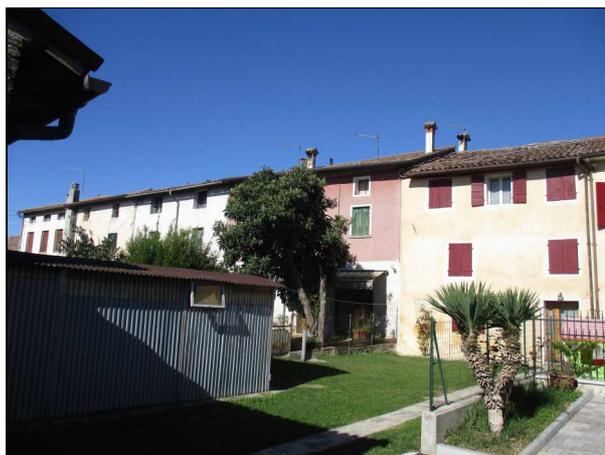
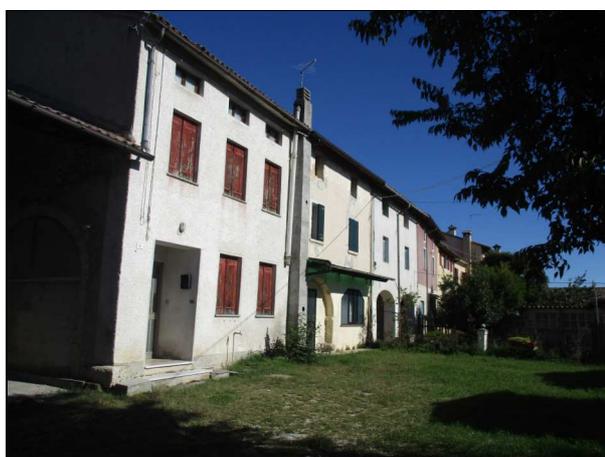
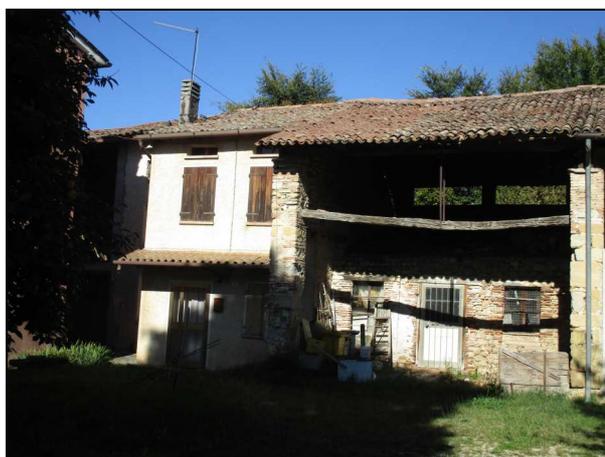
Tipico fabbricato pluricellulare in linea con presenza di residenze ed annessi antistanti. Nelle porzioni non ristrutturate sono presenti alcuni elementi costruttivi originari di particolare interesse, quali i fori finestra, la cornice di gronda e il tipico paramento esterno in cotto e sasso.

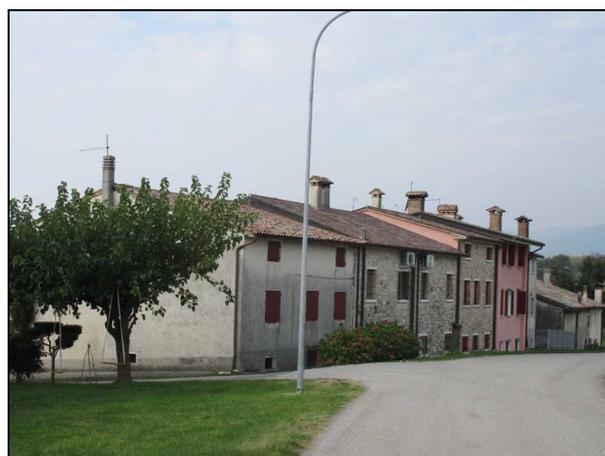
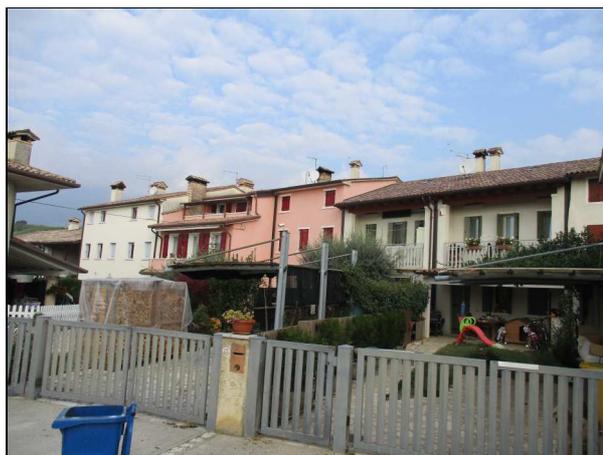
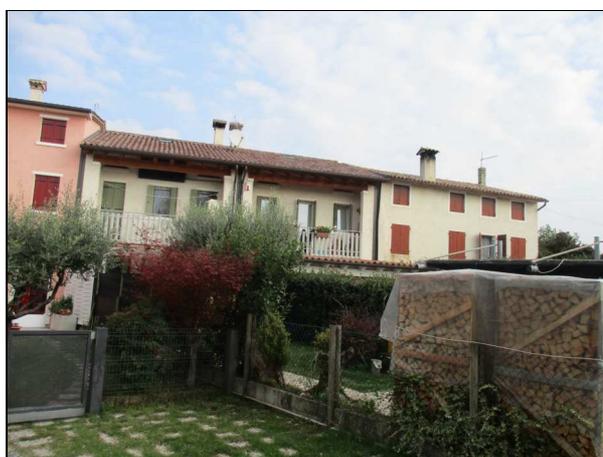
Foto 1

Tipico fabbricato pluricellulare in linea con presenza di residenze ed annessi (convertiti totalmente in residenza).
 Presenza di elementi costruttivi originari di particolare interesse, quali i fori finestra, alcune cornici di gronda e i paramenti esterni tradizionali in sasso.
 Obbligo della conservazione della facciata lungo via Brunelli.

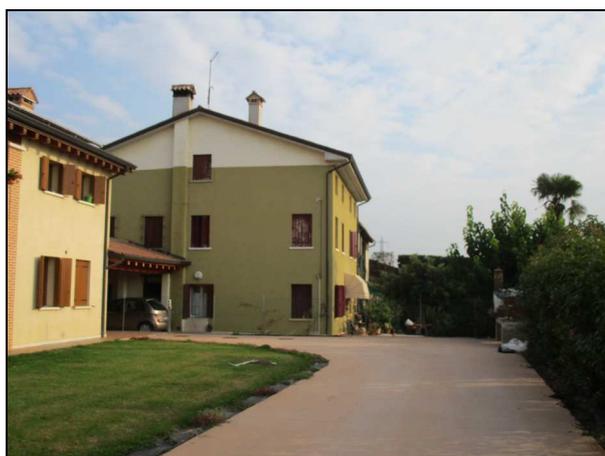
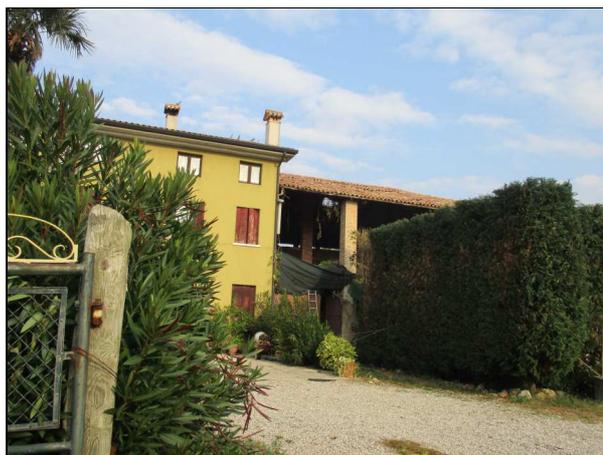
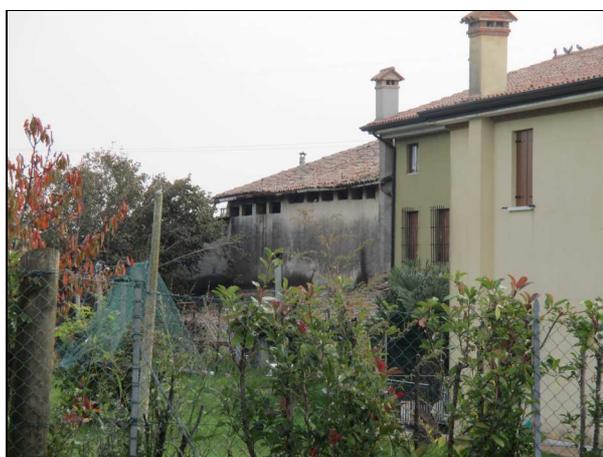
Foto 1

Residenza con annessi giustapposti (ristrutturata per la parte residenziale).
 Edificio privo di elementi architettonici di pregio.

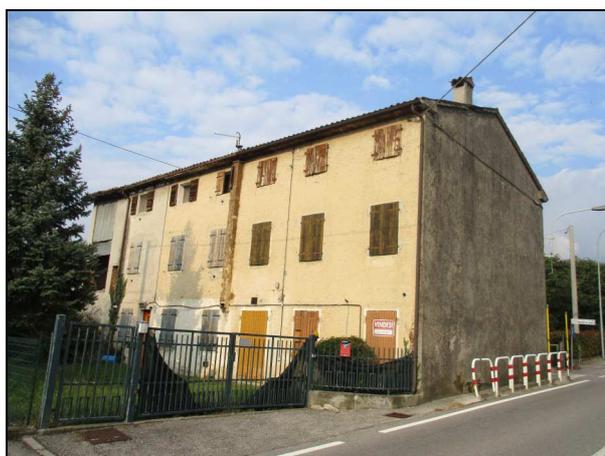
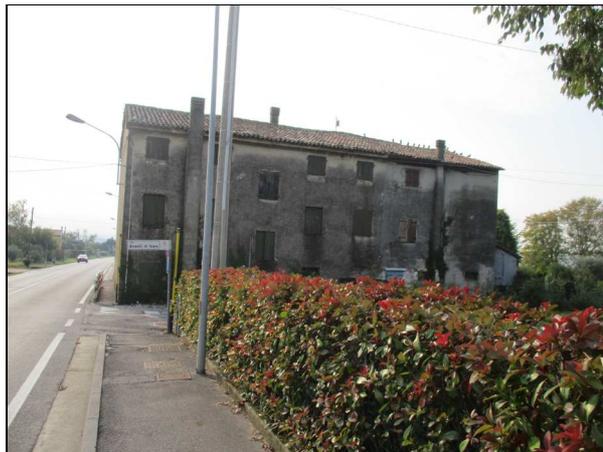
Foto 1

Tipico fabbricato in linea con presenza di residenze ed annessi.

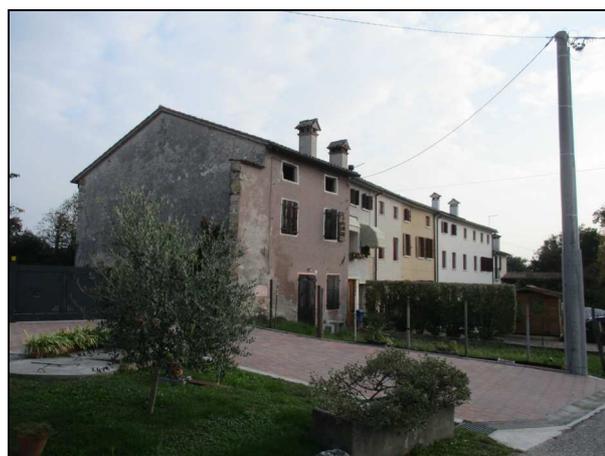
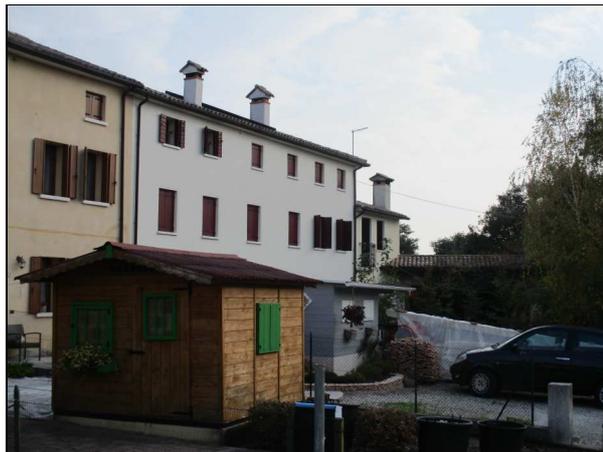
Foto 1

Tipico fabbricato pluricellulare in linea con presenza di residenze ed annessi (recuperati a residenza).

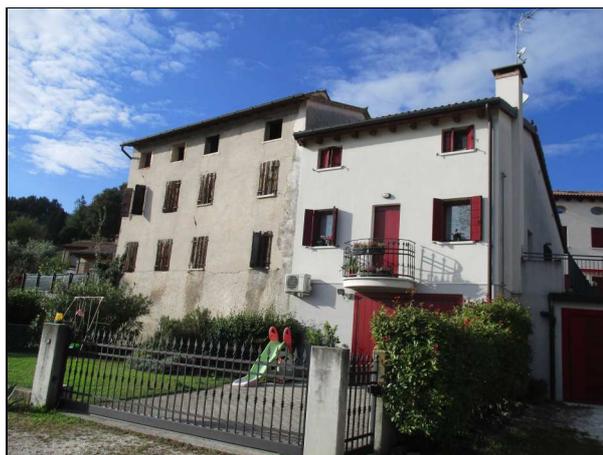
Foto 2

Tipico fabbricato con residenza ed annessi giustapposti.
 La parte ad annesso agricolo è stata ristrutturata e convertita in residenza.
 Poggiolo aggettato non conforme alle tipologie tradizionali.

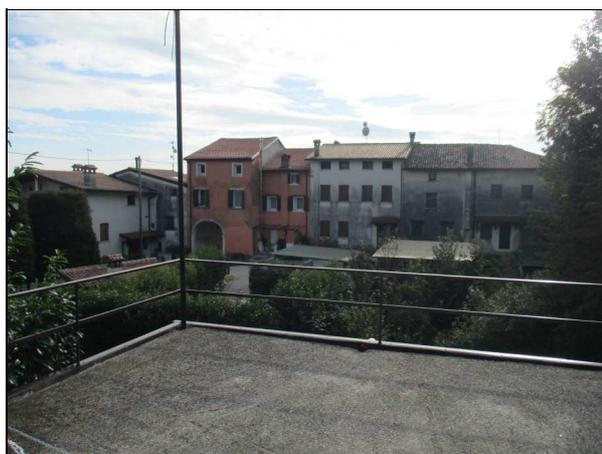
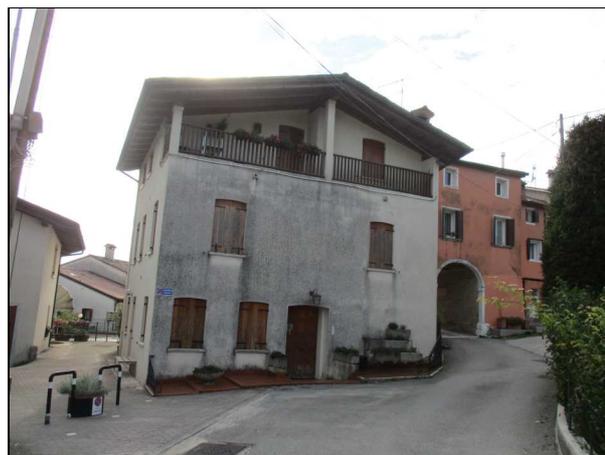
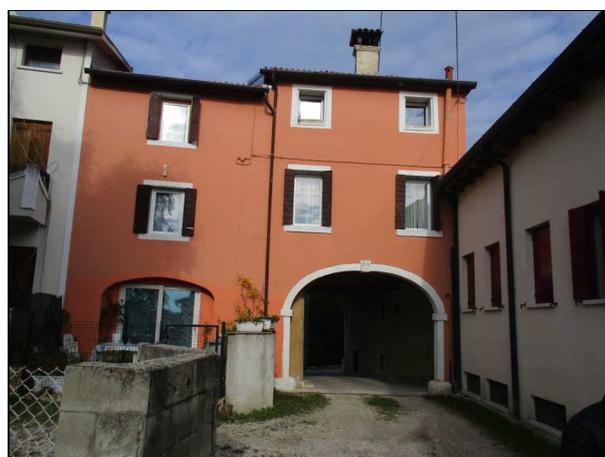
Tipico fabbricato pluricellulare con presenza di residenze ed annessi. Nelle porzioni non ristrutturate sono presenti alcuni elementi costruttivi originari di particolare interesse, quali i fori finestra, la cornice di gronda e paramenti esterni tradizionali in cotto, pietra e sasso.

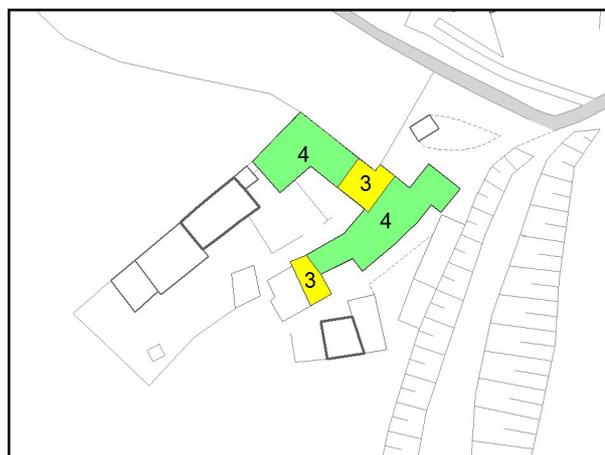
Una chiave di volta in pietra su di un arco interno riporta l'anno di costruzione dell'impianto originario (1676).

Gradi di protezione come da Foto 4 (Estratto CTRN sc. 1:2000).

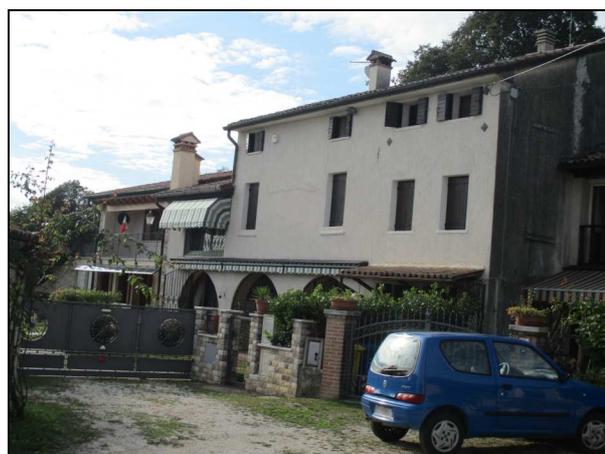
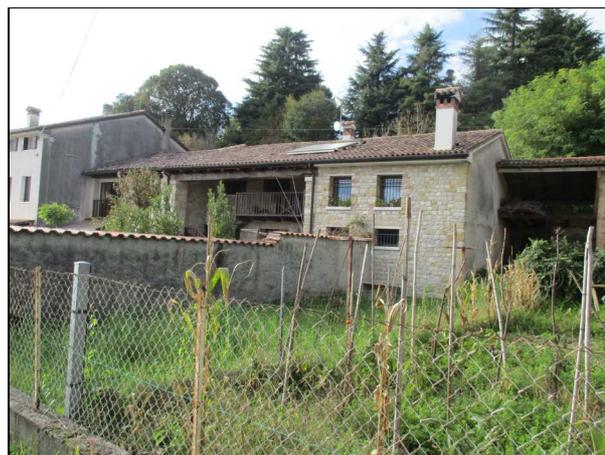
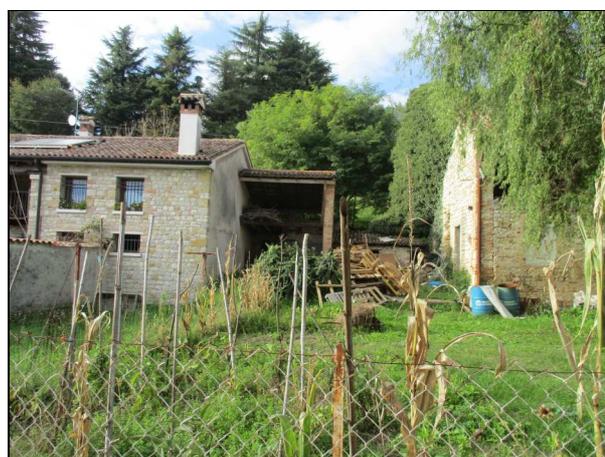
Edificio originariamente costituito da annessi antistanti ora in parte recuperati ai fini residenziali.
 L'impianto originario è stato quasi completamente modificato in seguito ad alcuni interventi di recupero ed ampliamento.

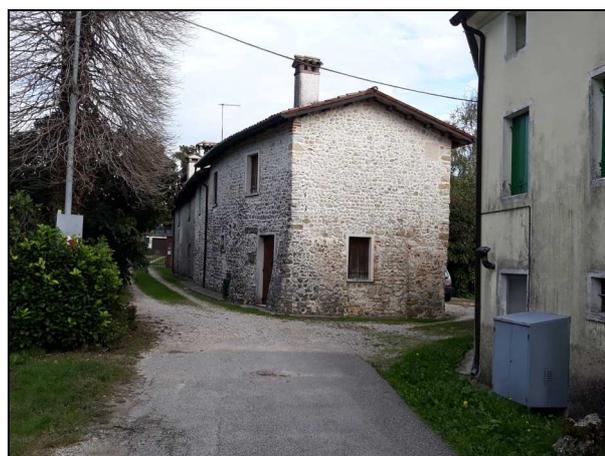
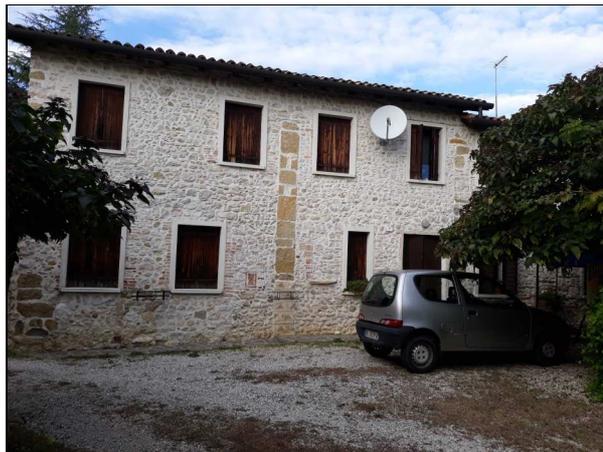
Edificio convertito interamente in residenza, di particolare rilievo il paramento esterno in sasso e pietra oggetto di un recente recupero.
 Presenza di un affresco sulla facciata principale.

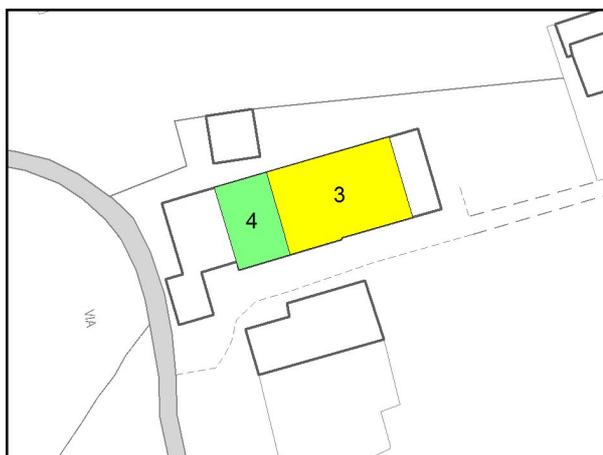
Tipico fabbricato pluricellulare con presenza di residenze ed annessi.
 Alcune unità edilizie conservano alcuni elementi costruttivi originari di particolare interesse, quali i fori finestra con i davanzali in pietra.
 Gradi di protezione come da Foto 4 (Estratto CTRN sc. 1:1000).

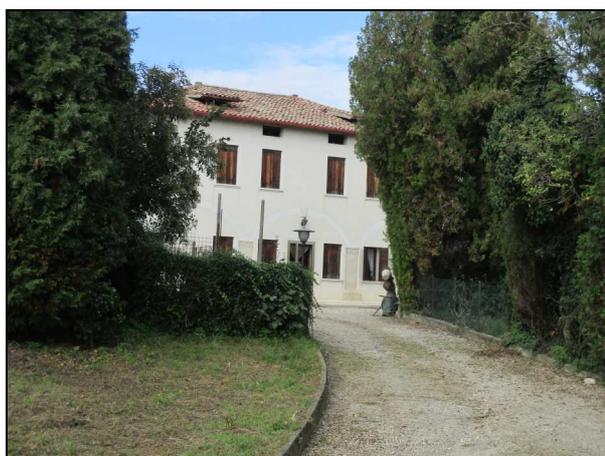
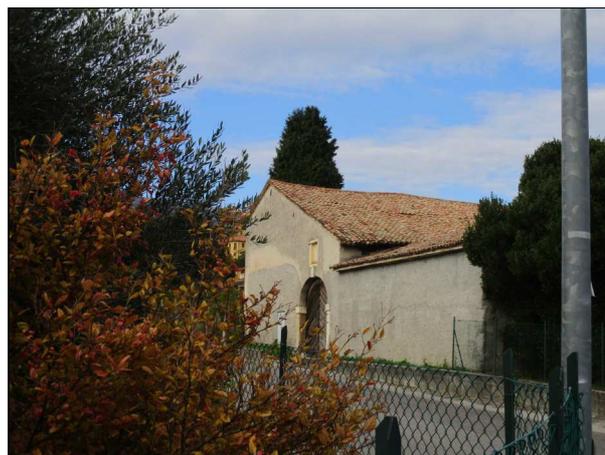
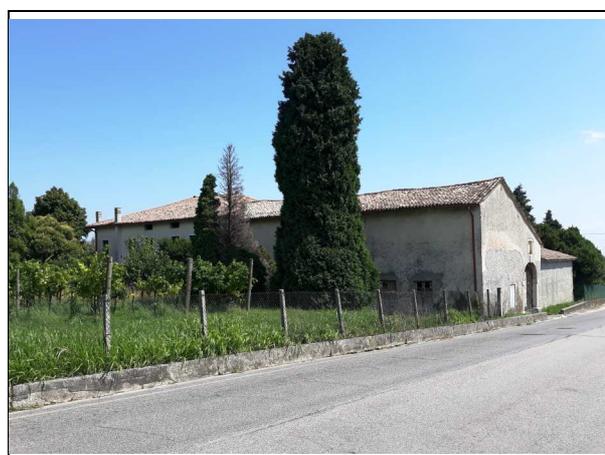
Sul lato strada caratteristico arco a tutto sesto composto da elementi litoidi (spalle in pietra con elementi monolitici e chiave di volta il calcare bianco).

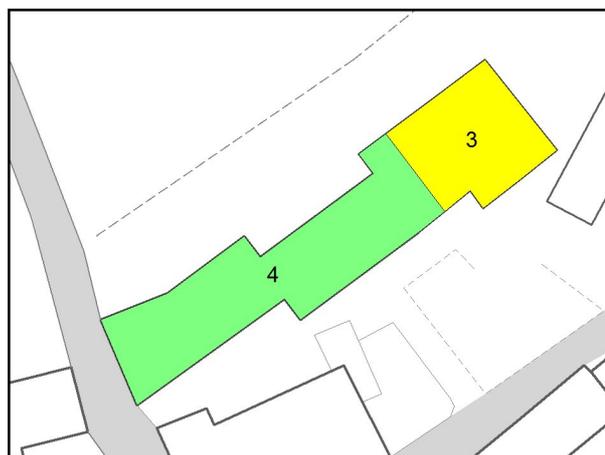
Tipico fabbricato pluricellulare con presenza di residenze ed annessi.
 Nelle porzioni non ristrutturate sono presenti alcuni elementi costruttivi originari di particolare interesse, quali i fori finestra, la cornice di gronda e paramenti esterni tradizionali.
 Gradi di protezione come da Foto 4 (Estratto CTRN sc. 1:1000).

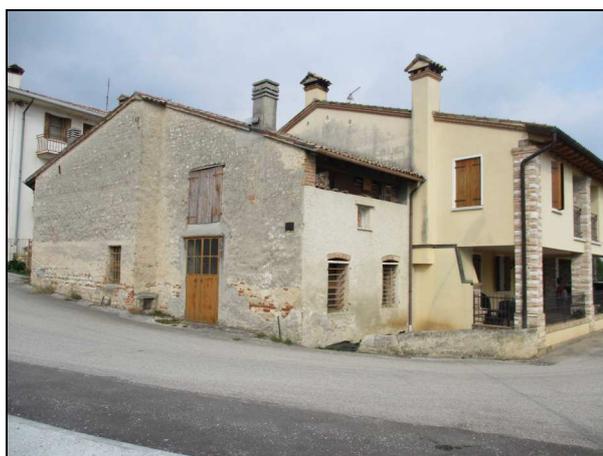
Foto 1

Fabbricato quasi completamente stravolto da una ristrutturazione totale recente. Paramenti esterni con caratteristiche morfologiche completamente estranee a quelle presenti sul territorio.
 Si conserva il vincolo esclusivamente sull'unità ovest lungo via Carrette.

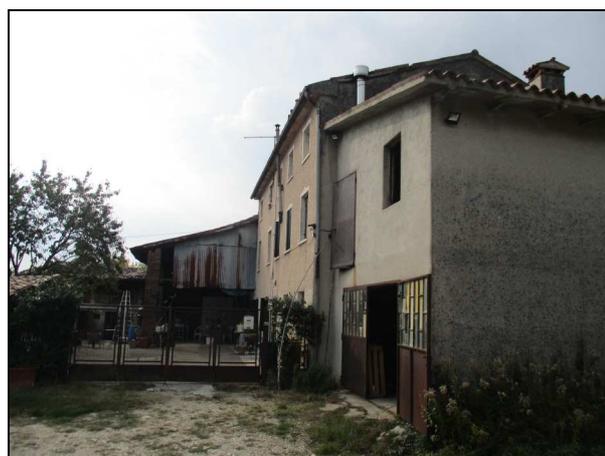
Foto 1

Tipico fabbricato pluricellulare con presenza di residenze ed annessi.
 Presenza di elementi costruttivi originari di particolare interesse, quali i fori finestra, la cornice di gronda ed i paramenti esterni tradizionali in cotto, pietra e sasso.
