COMUNE DI PIEVE DEL GRAPPA

PI - Piano degli Interventi

Schedatura degli Edifici di Valore storico-testimoniale e dei Beni culturali ex D.Lvo 42/2004.

ELABORATO: C.S.6.3.11 - Schede Edifici di valore storico-testimoniale
Sezione 3

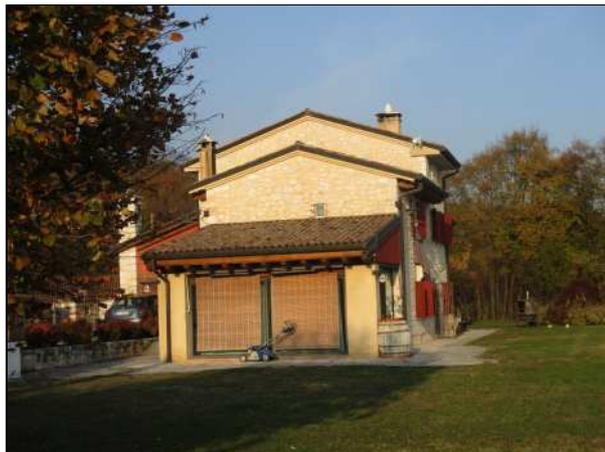
Edificio convertito interamente in residenza.
I recenti lavori di ristrutturazione hanno stravolto le caratteristiche costruttive dell'edificio anche attraverso l'utilizzo di materiali non tradizionali.

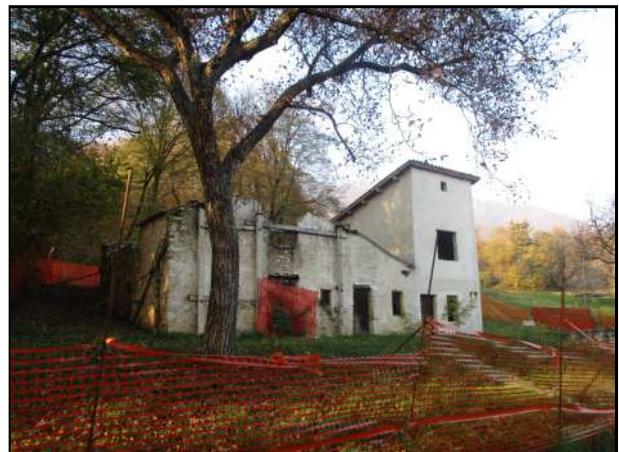
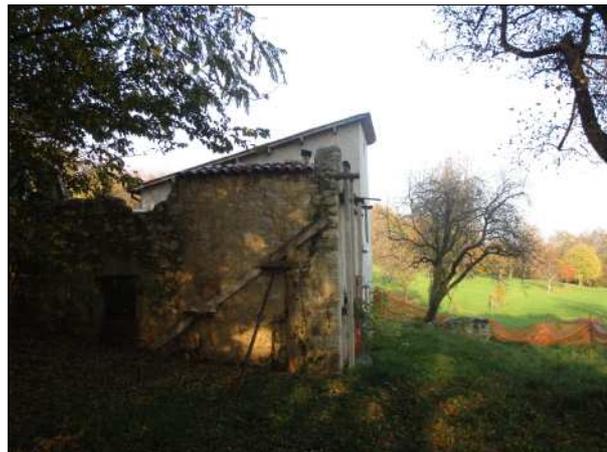
Tipica casera in stato di completo abbandono.
 Deturpante la porzione con il tetto ad una falda.

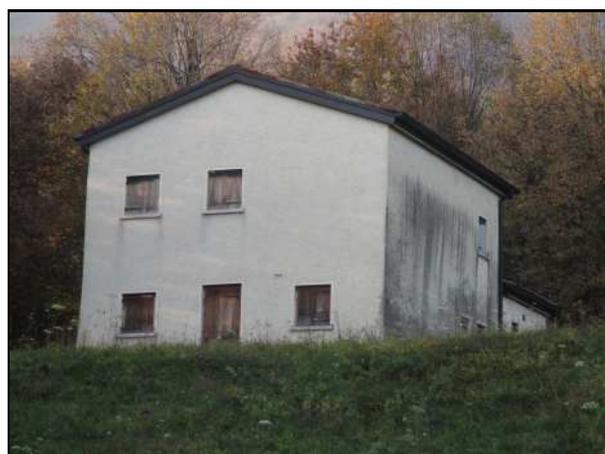
Ex stalla trasformata in residenza (seconda casa) con interventi che ne hanno modificato in maniera significativa le caratteristiche costruttive originarie.
 Non sono presenti elementi architettonici di particolare rilievo.

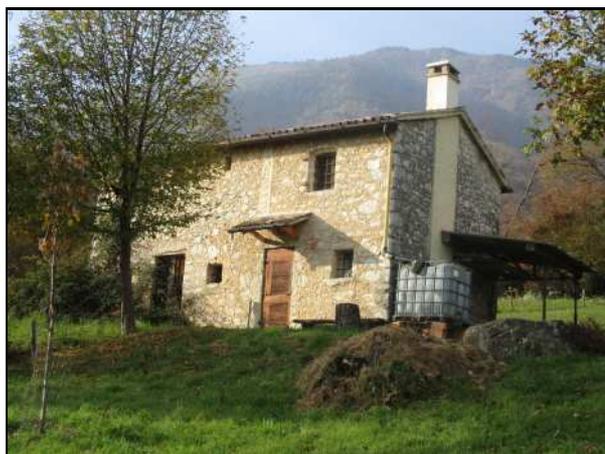
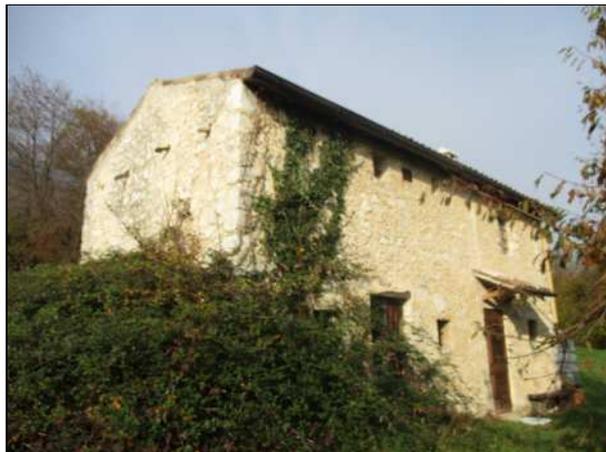
Tipica casera di montagna.

L'edificio risulta conservare le caratteristiche costruttive originarie ad eccezione del camino completamente rifatto.

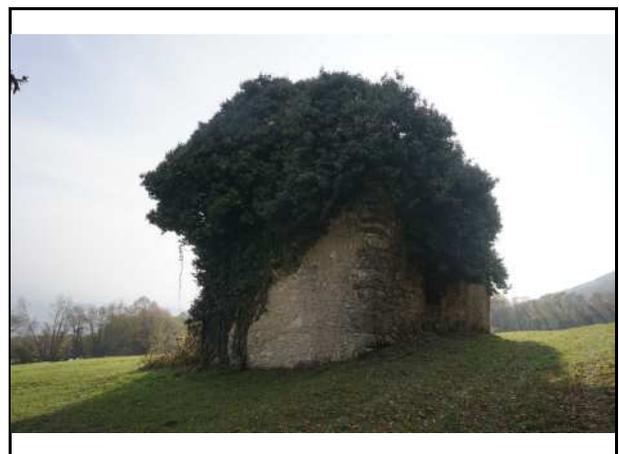
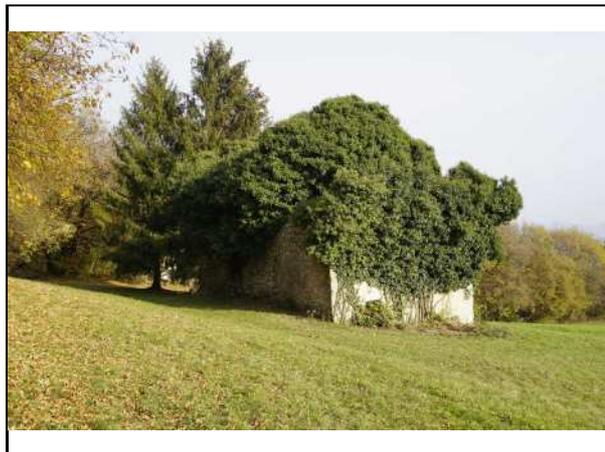
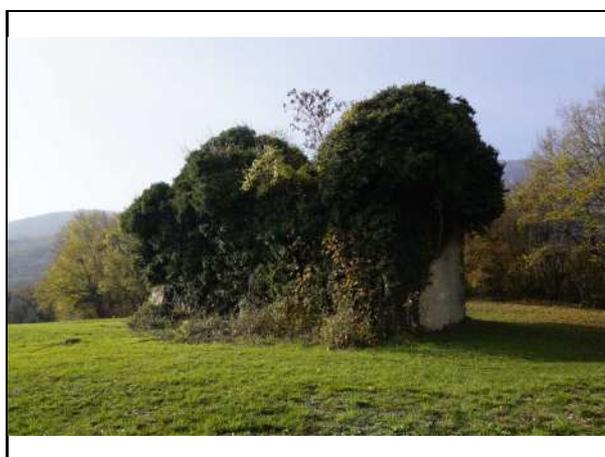
Tipica casera in stato di completo abbandono completamente avvolta dalla vegetazione. Originariamente composta da stalla e "casarin".

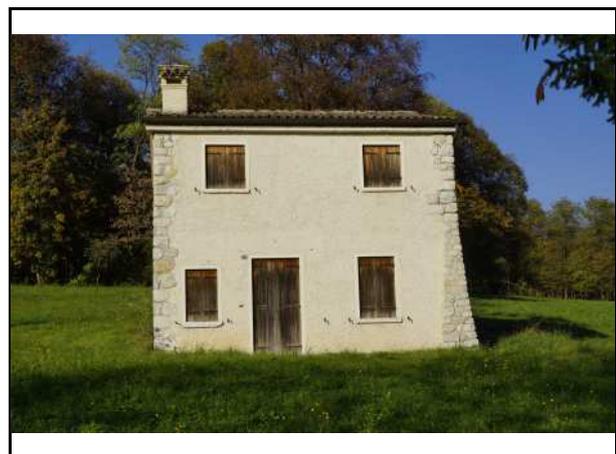
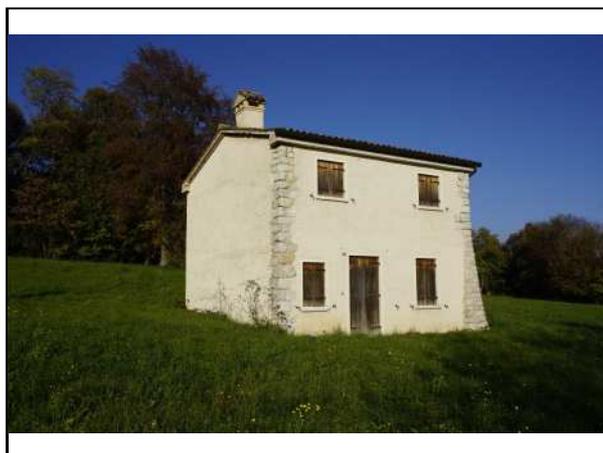
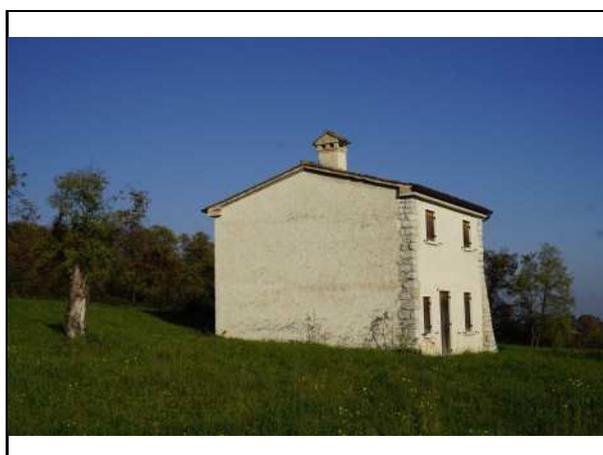
Tipica casera originariamente composta da stalla e "casarin".
 La parte rurale è stata demolita.

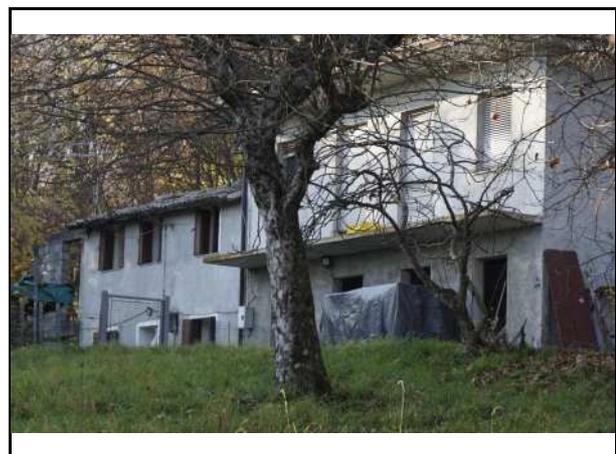
Foto 1

Edificio completamente ristrutturato.
 Edificio privo di elementi architettonici di pregio.

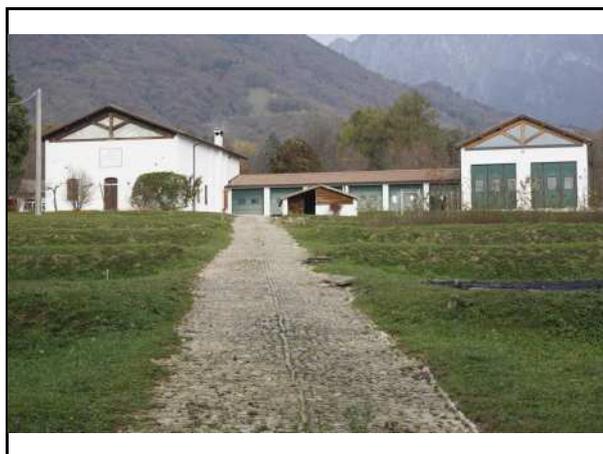
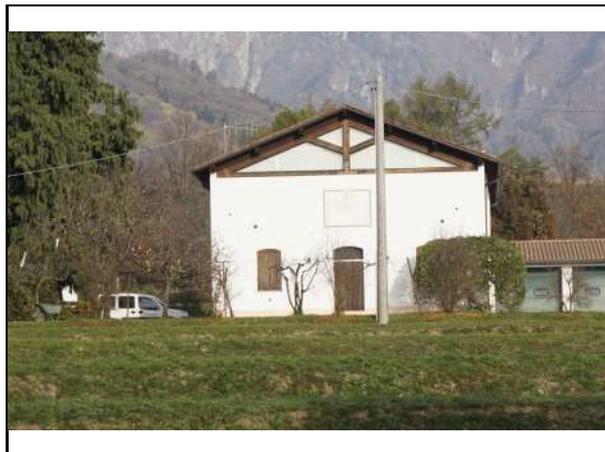
Magazzini corpo forestale dello Stato ampliato recentemente.
 Edificio privo di elementi architettonici di pregio.

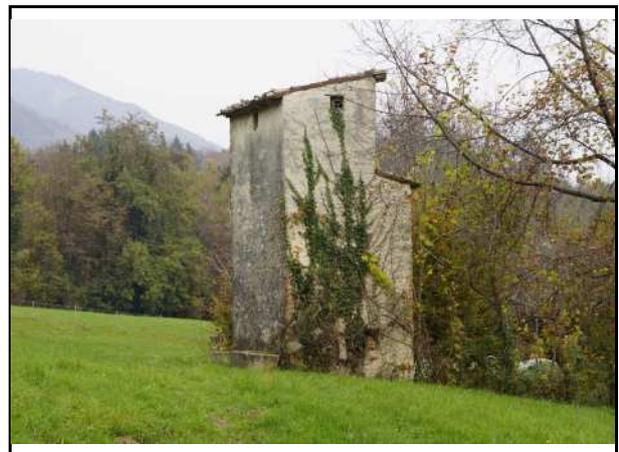
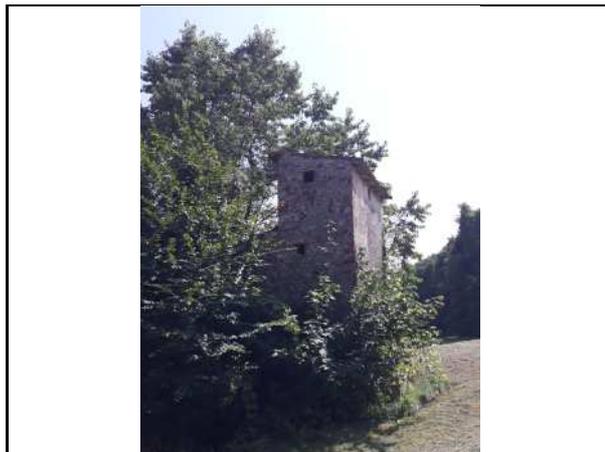
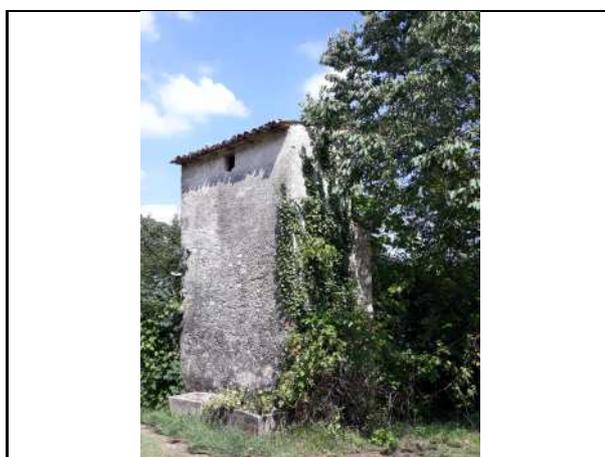
Manufatto a torre ("roccolo"), utilizzato come postazione per la caccia (uccellazione).
 Attualmente non utilizzato.

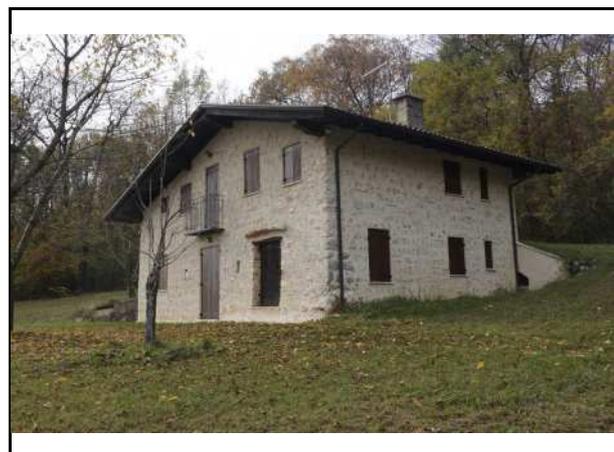
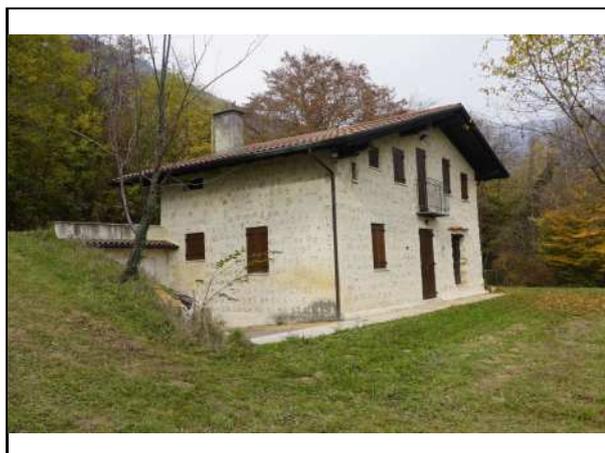
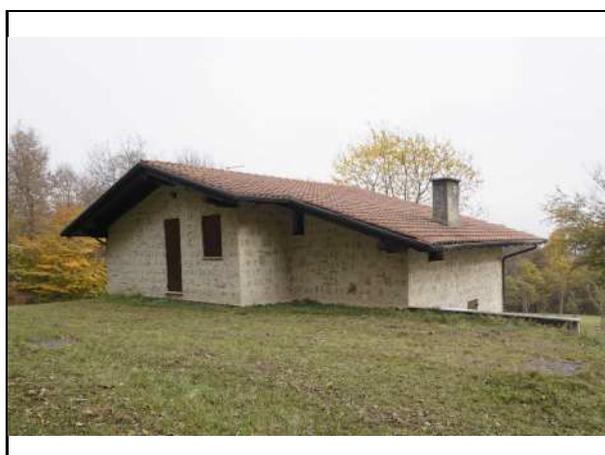
Casera completamente rifatta negli anni '90 del secolo precedente.
L'impianto è stato completamente stravolto da tali opere edilizie.

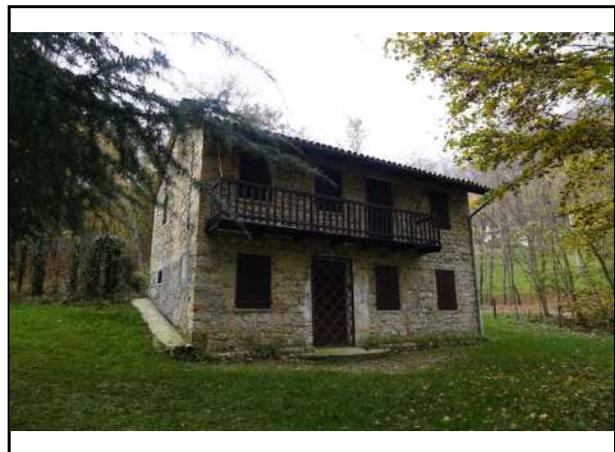
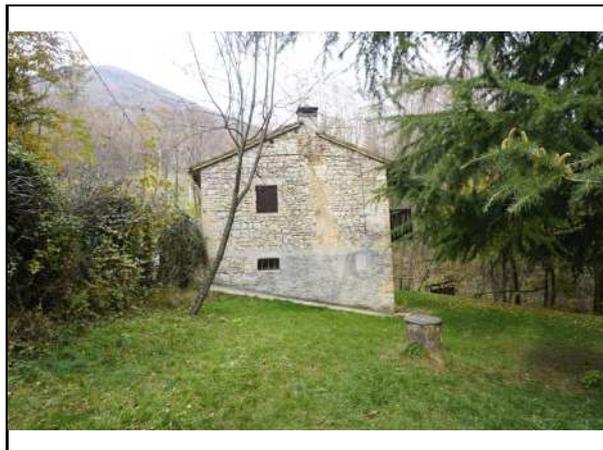
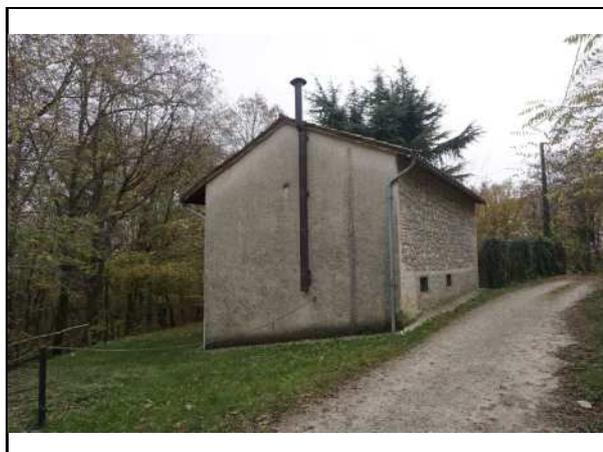
Tipica casera trasformata per intero in destinazioni residenziali ed utilizzata saltuariamente come seconda casa.

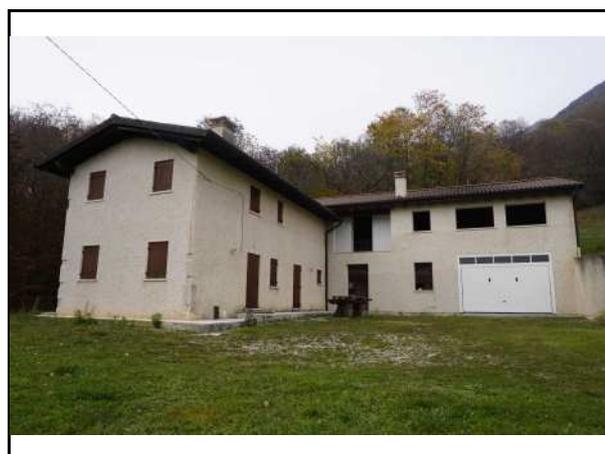
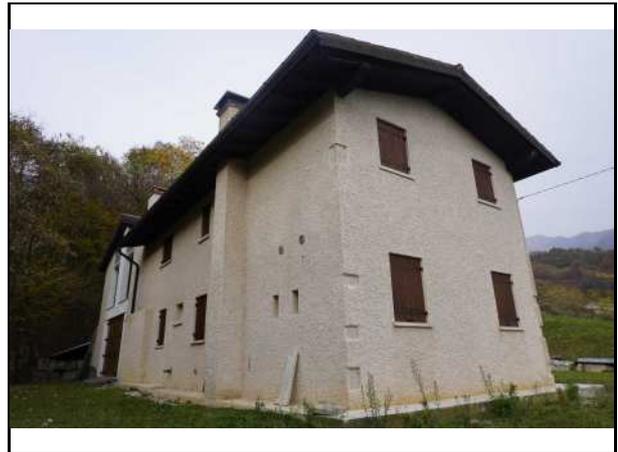
Ex casera completamente ristrutturata ed ampliata.

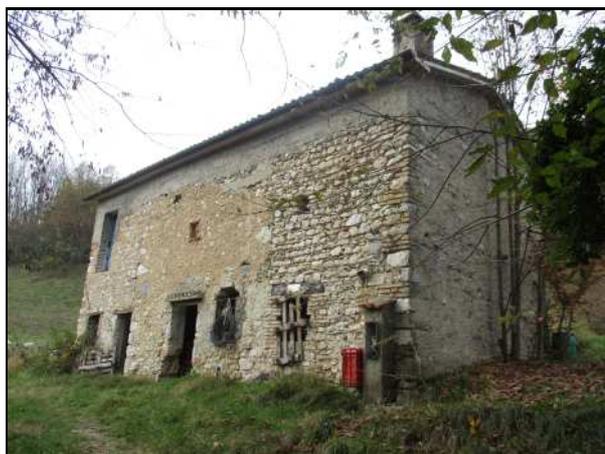
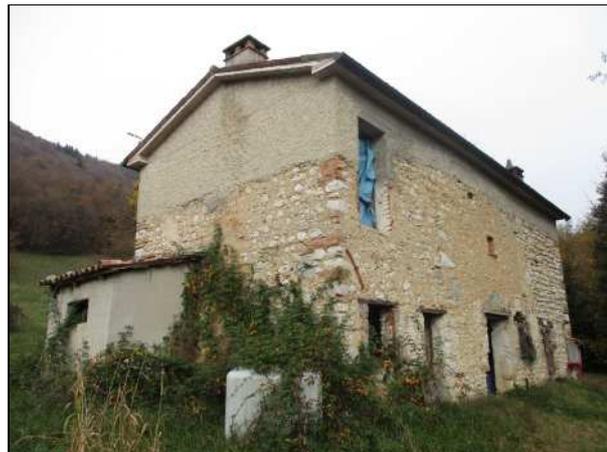
Tipica casera di montagna.

L'edificio, che conserva alcune porzioni del paramento originario con inserti in cotto, ha subito evidenti lavori sulle strutture murarie (innalzamento dei muri perimetrali con conseguente rifacimento del solaio di copertura).

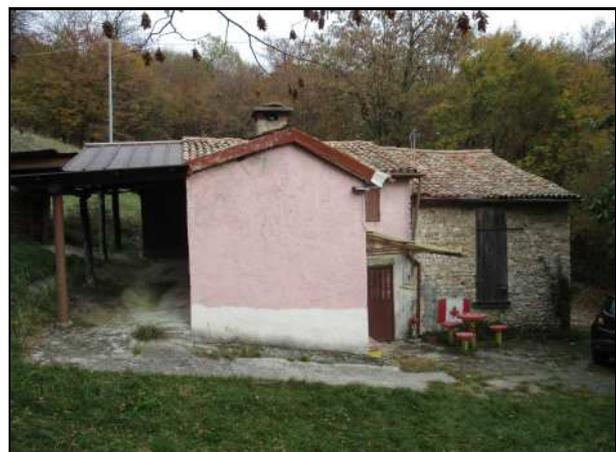
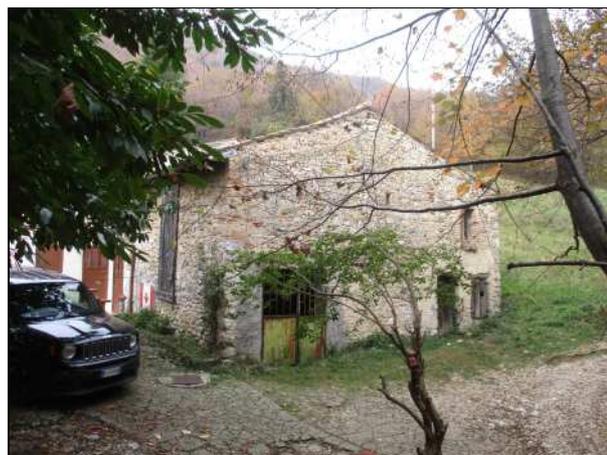
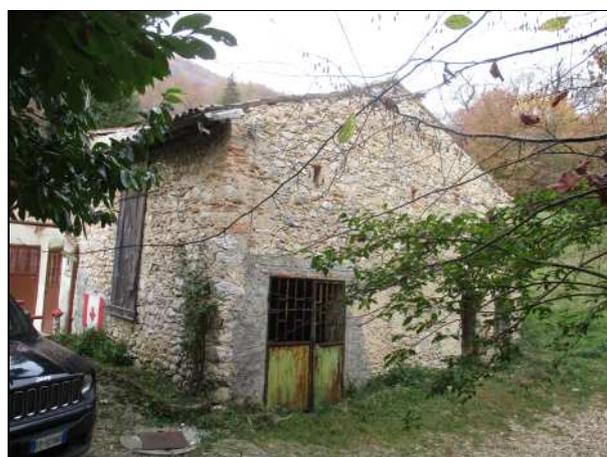
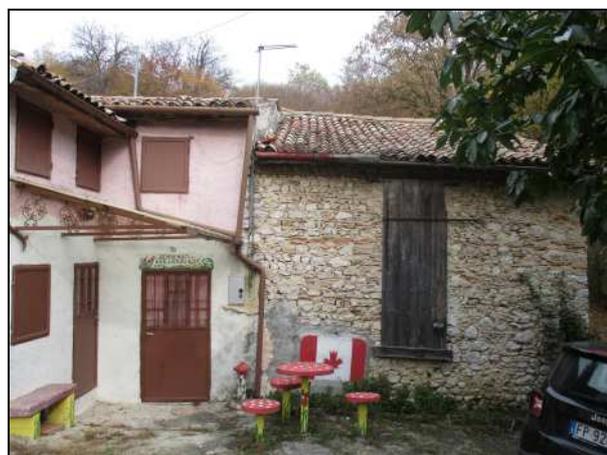
L'edificio, nel suo complesso, è stato oggetto di numerose opere di manomissione con l'inserimento di superfetazioni eseguite con materiali non adeguati (tettoie in lamiera, pilastri in ferro ecc.). La porzione vincolata conserva il paramento originario in sasso e pietra con gli angoli dell'edificio in conci litoidi. Verificare in sede progettuale la porzione meritevole di tutela.

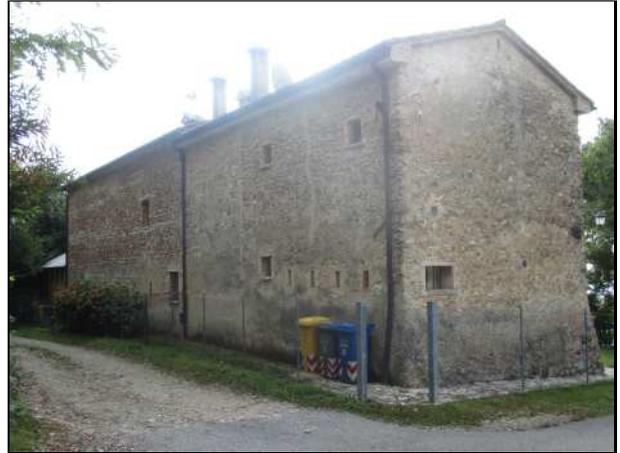
Foto 2

Edificio recuperato interamente ai fini residenziali.
 La facciata principale ha subito interventi non consoni alla tradizione, soprattutto riguardo i fori finestra.

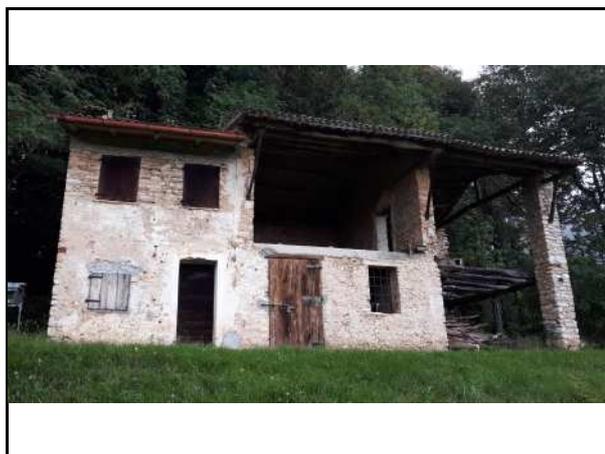
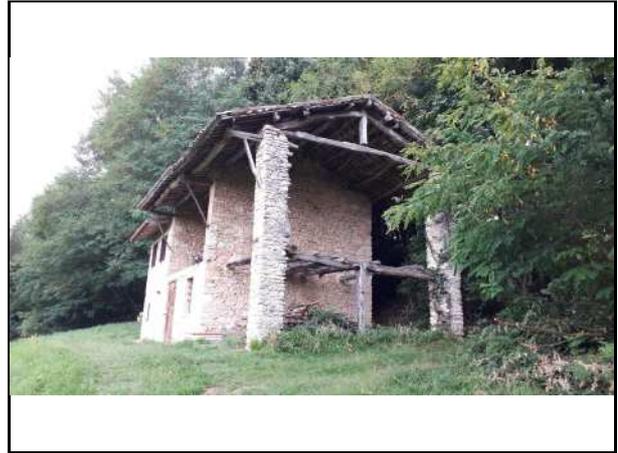
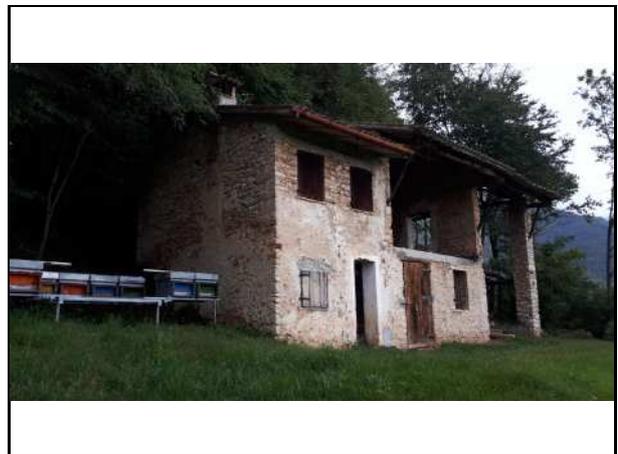
Foto 1

Tipica casera di montagna.

Elementi costruttivi di particolare interesse: la sequenza tipologica dei fori finestra, davanzi in pietra ed il tradizionale paramento esterno in sasso e pietra.

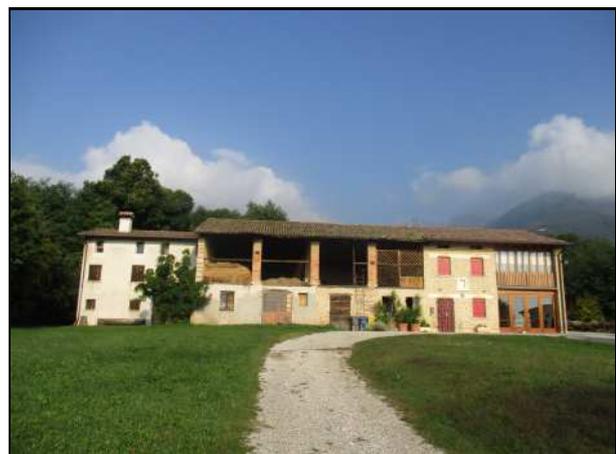
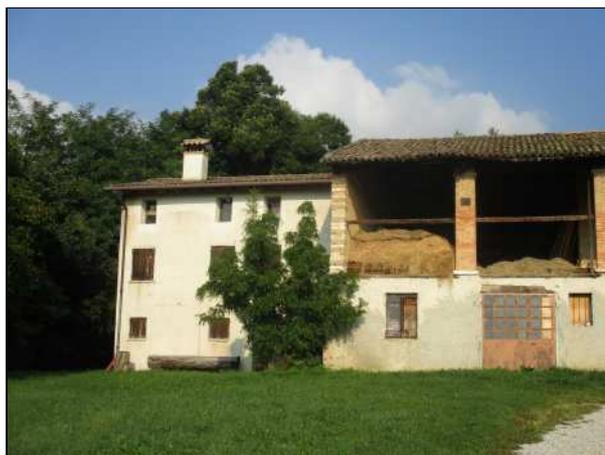
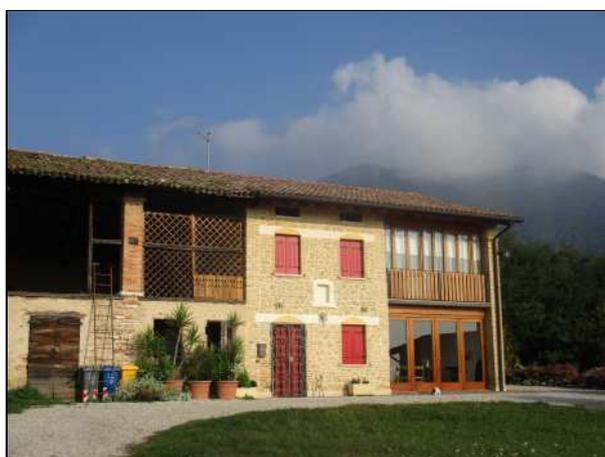
Foto 1

Residenze con annessi interposti.
La parte est è stata recuperata ai fini residenziali con materiali e forature non consoni alla tradizione locale.

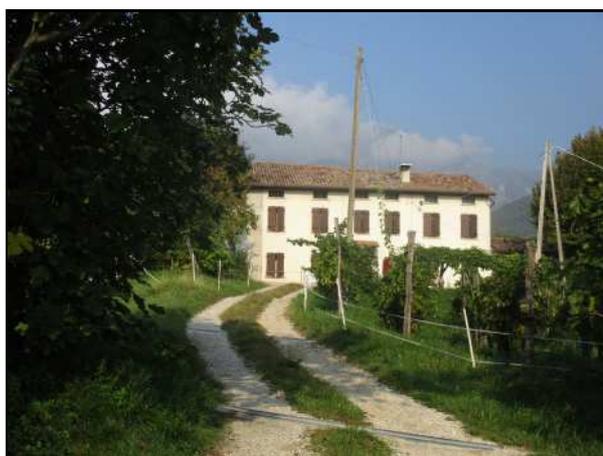
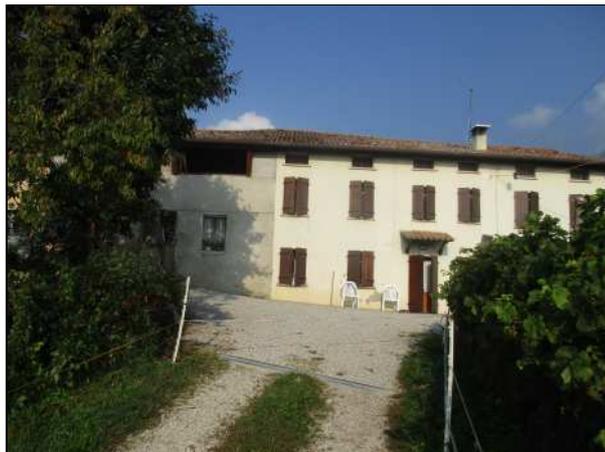
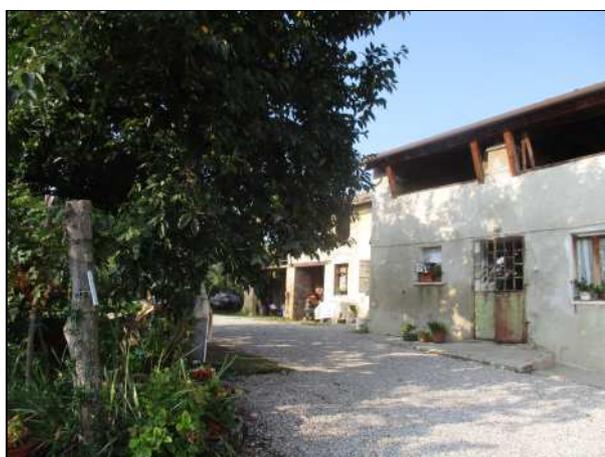
Foto 1

Residenze con annessi.
I numerosi interventi di ristrutturazione hanno modificato gli elementi costruttivi originari.

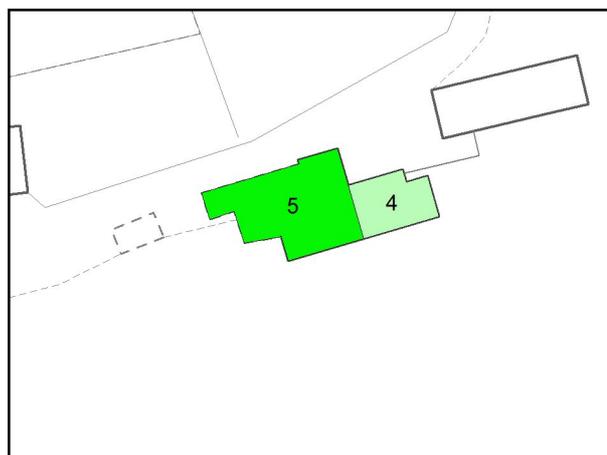
Edificio in stato di abbandono, in parte utilizzato per il ricovero animali.
 La parte residenziale, nonostante le condizioni statiche precarie, conserva vari elementi costruttivi di pregio (forature e paramento esterno).
 Gradi di protezione come da Foto 4 (Estratto CTRN sc. 1:1000).

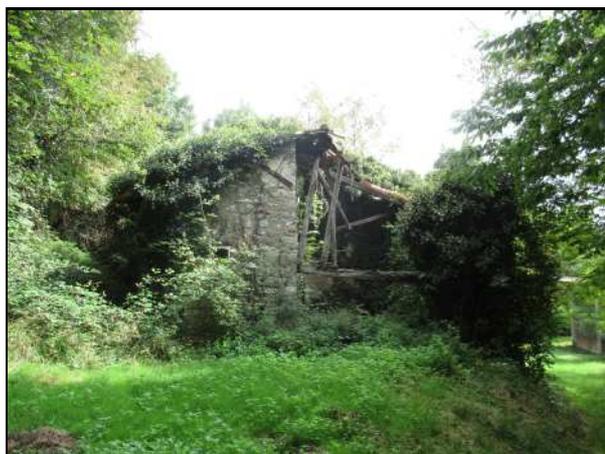
Foto 1

Tipica "casera" di montagna.
 Edificio in completo stato di abbandono (crollato in parte).

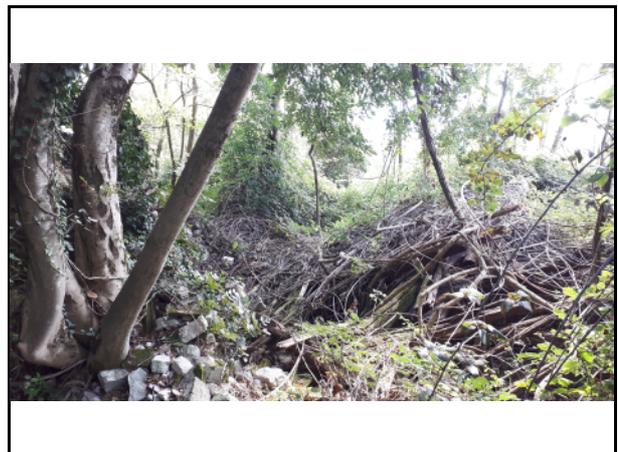
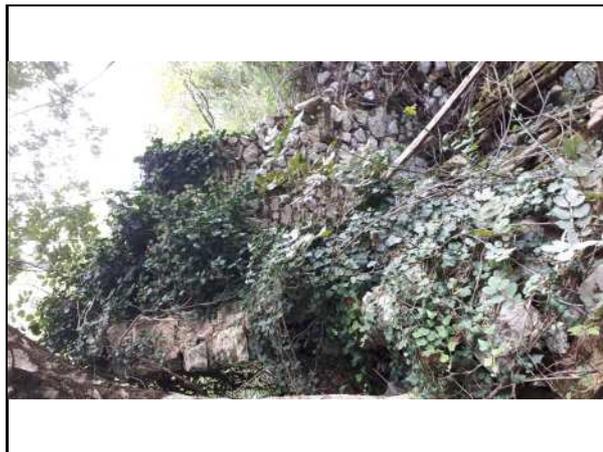
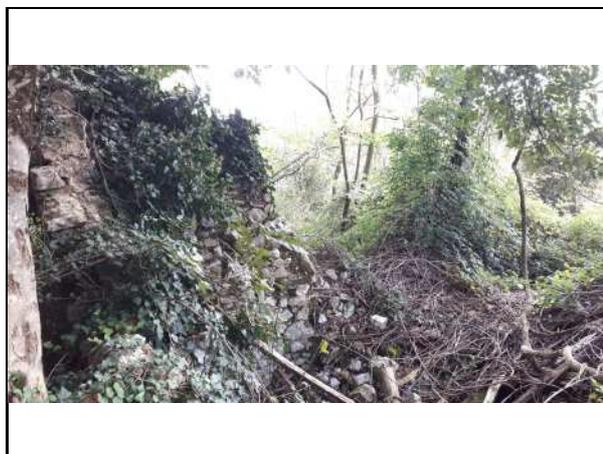
Edificio oltre ad essere quasi completamente crollato è coperto completamente da una fitta vegetazione spontanea e quindi non visibile dalla strada silvo-pastorale.

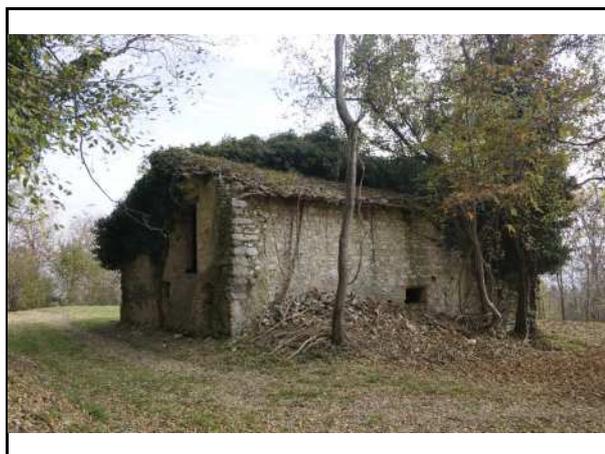
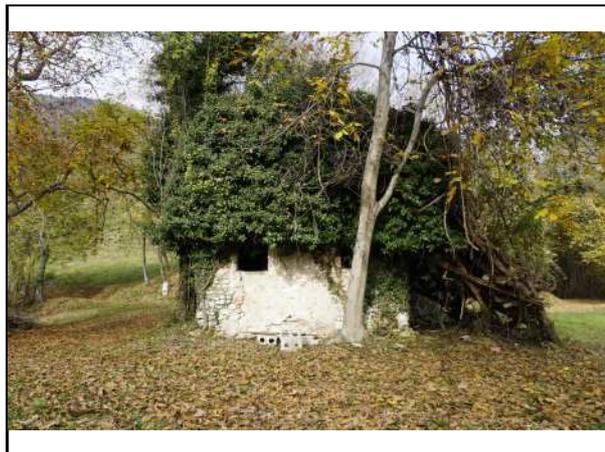
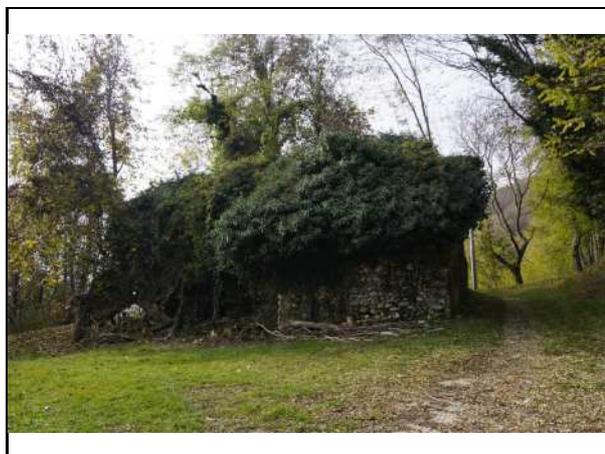
Tipica casera di montagna.
 Fabbricato parzialmente crollato.

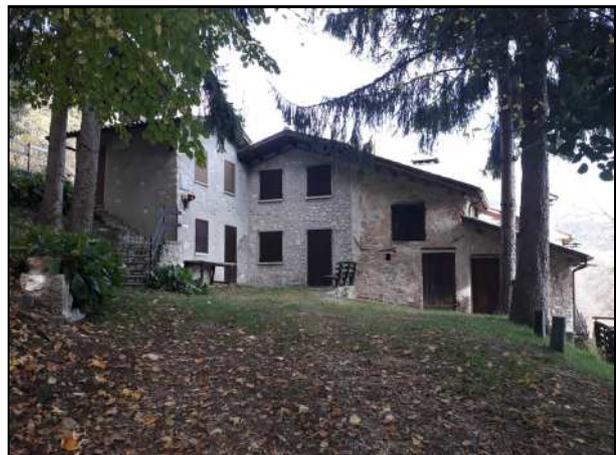
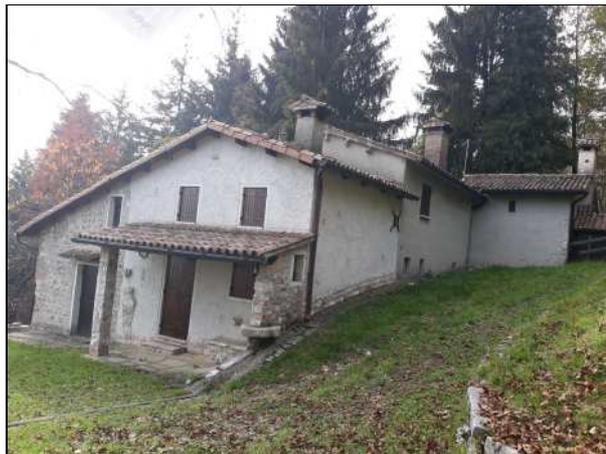
Foto 1

Tipica casera di montagna.
 L'edificio, che conserva alcune porzioni del paramento originario, è stato interamente recuperato come seconda casa.

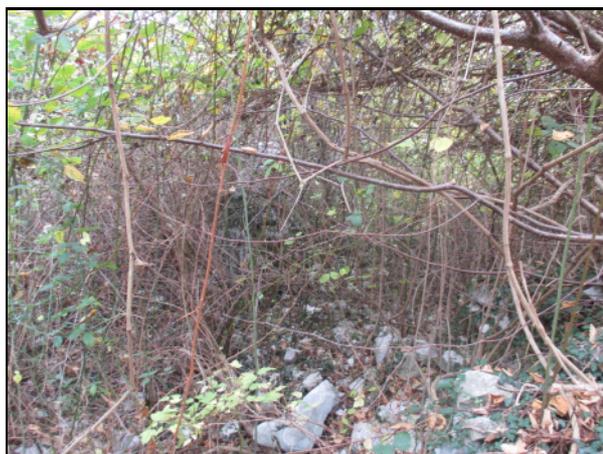
Foto 1

Fabbricato completamente crollato.
 Ammissibile la ricostruzione nel caso si riesca ad ottenere dei dati certi sulla preesistenza.

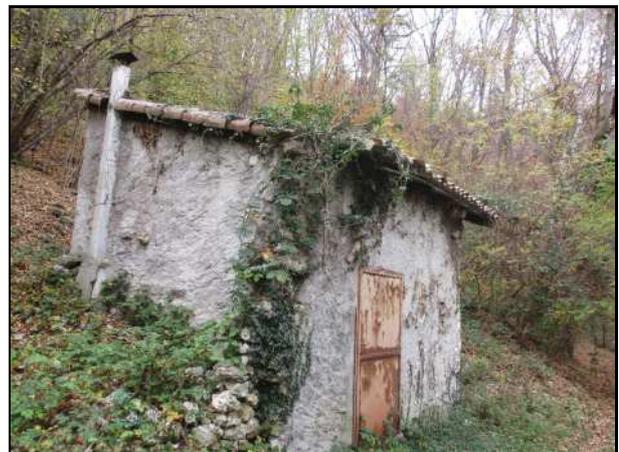
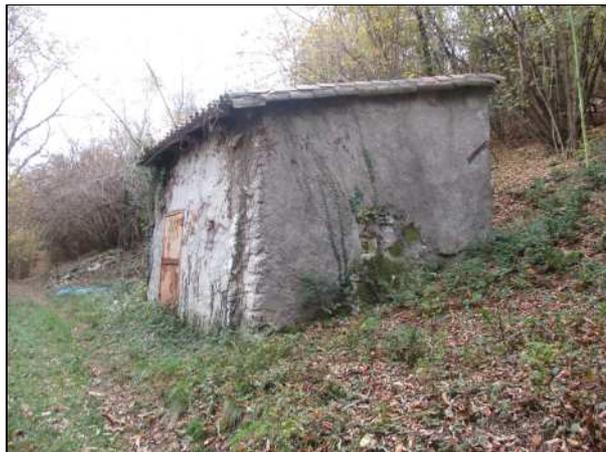
Foto 1

Casera di montagna.
 Manufatto privo di elementi architettonici da conservare.

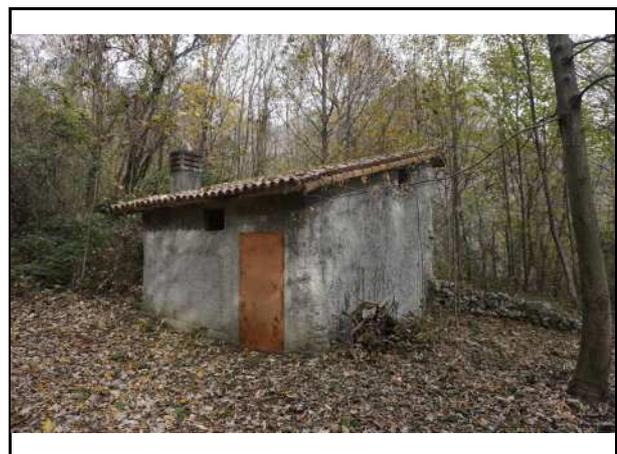
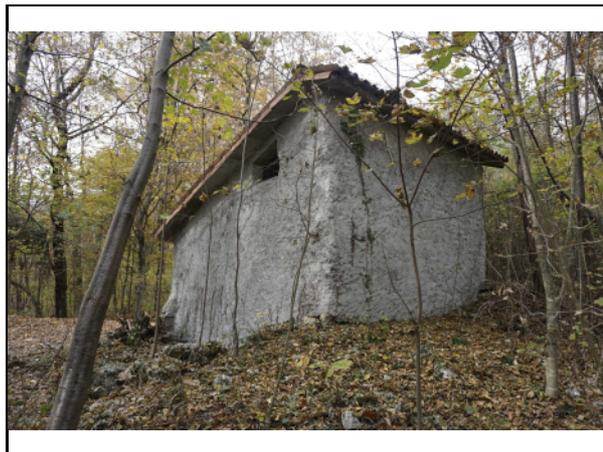
Foto 1

Casera di montagna.
 Manufatto privo di elementi architettonici da conservare.

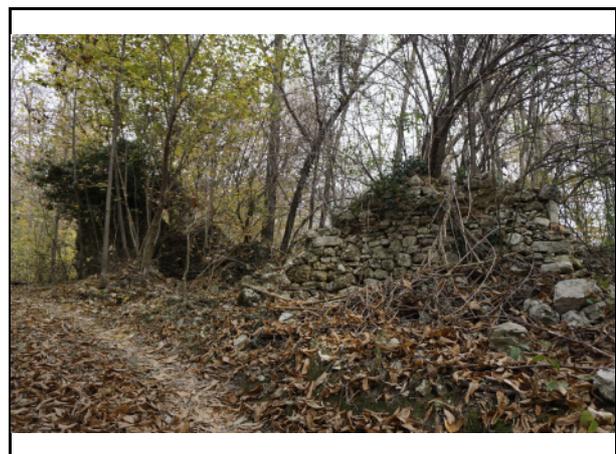
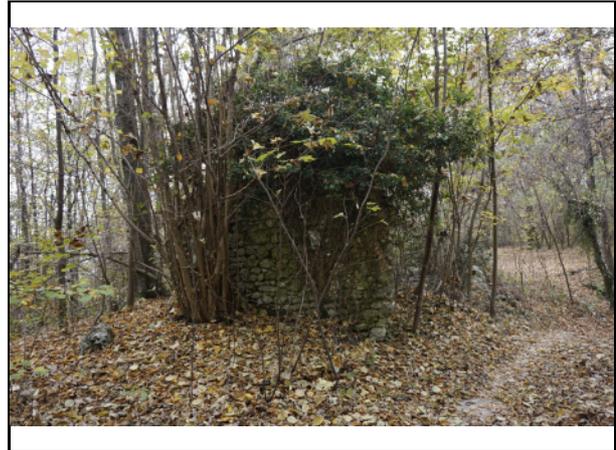
Foto 1

Casera di montagna.
 Fabbricato quasi completamente crollato.

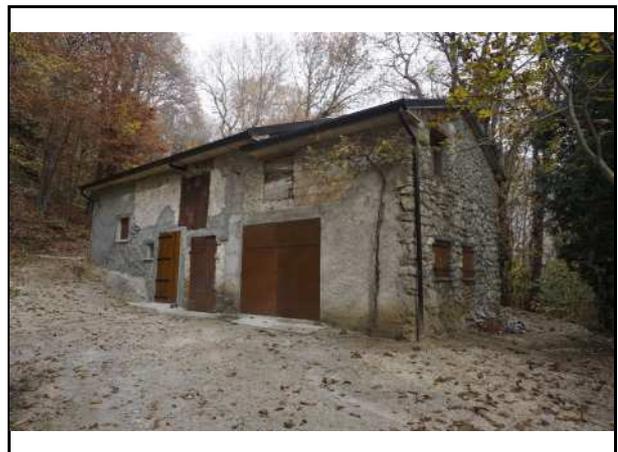
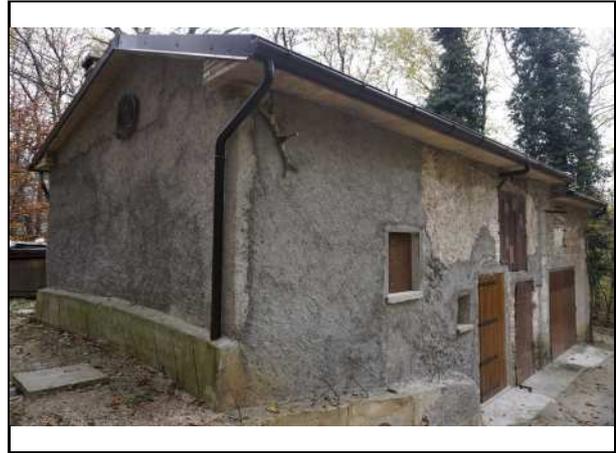
Foto 1

Tipica casera di montagna.
 Paramento originario in pietra e sasso.
 Varie opere eseguite non sono propriamente adeguate a elementi originari (solaio di copertura, forature).

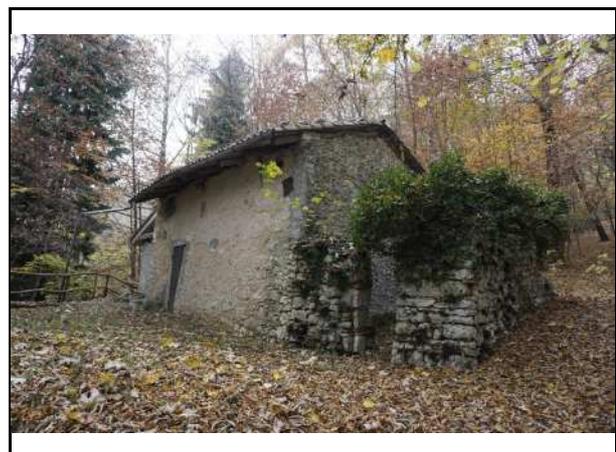
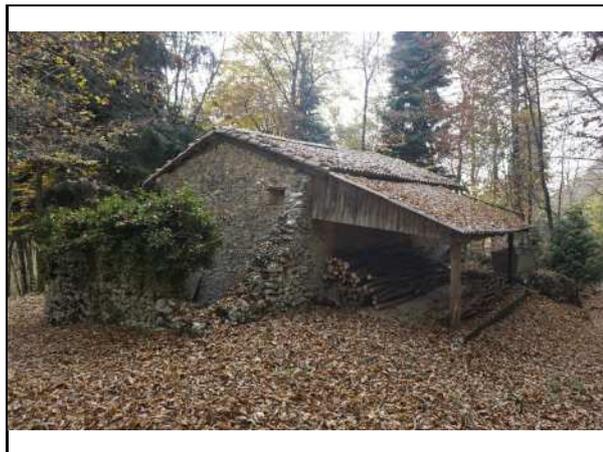
Foto 1

Tipica casera di montagna ("casarua").
 Paramento originario in pietra e sasso.
 Fabbricato parzialmente crollato.

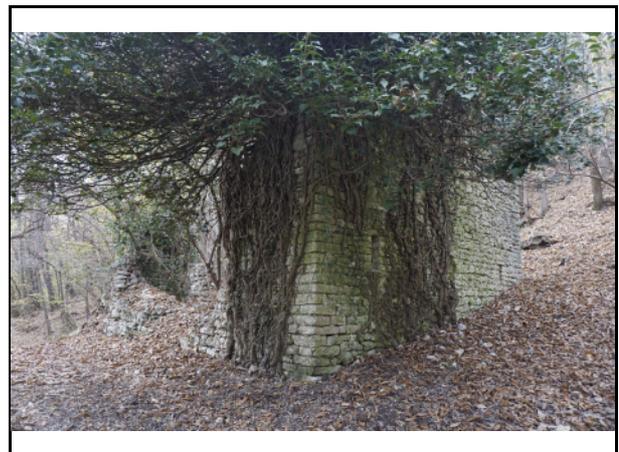
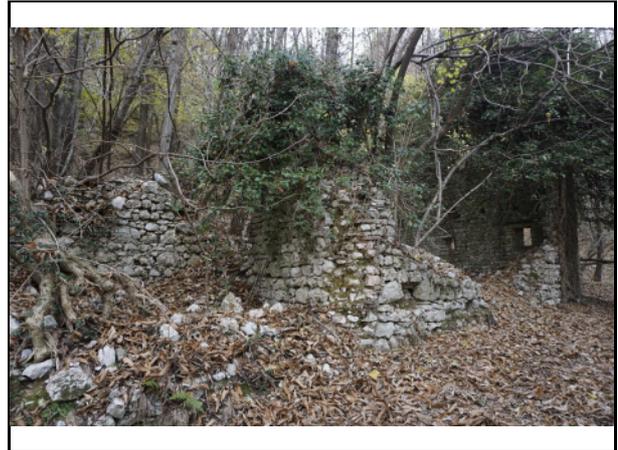
Foto 1

Casera di montagna.
 Fabbricato quasi completamente crollato.
